Lote 1 - Rota: Padre Pedro Pinto

Diagnóstico da Calçada	Qualidade do Serviço	
Endereço: Rua Padre Pedro Pinto, s/nº	70	C
Data do Registro: 21/11/2019 09:24:22		
Num. Lote CTM: 190152900235

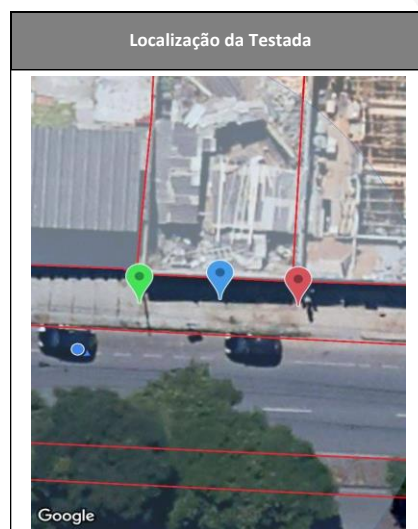
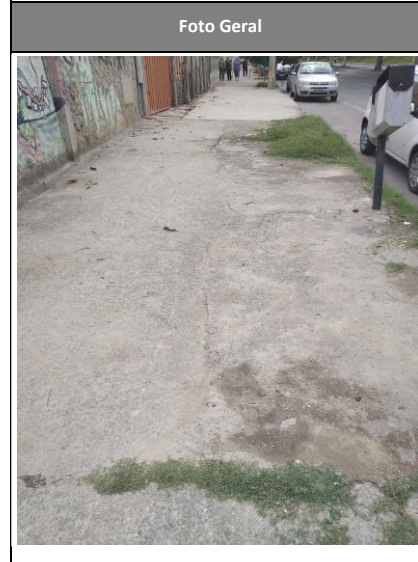
ID	Itens Avaliados	Respostas	Nota
P_1	O Mobiliário urbano está dentro da faixa de serviço de 70 cm ?	Sim	-
P_2	Qual a largura livre do Passeio ?	Acima de 1.50 m	10
P_3	Tipo de revestimento da calçada ?	Concreto	10
P_4	Existência de Buracos ?	Poucos	5
P_5	Condições Gerais do Piso e meio-fio da calçada ?	Ótimo(a)	10
P_6	Presença de desníveis ?	Nenhum	10
P_7	Tem rebaixamento de calçada para Pedestre ?	Não	10
P_8	Possui piso tátil ao longo da Calçada ?	Não	-
P_9	A calçada Possui Rebaixamento de Veículos correto ?	N.A	0
P_10	Existência de altura livre menor que 2,10 m ?	Não	-
P_11	O Passeio está no padrão da SMPU ?	Não	0
P_12	A testada possui prática de estacionamento sobre o passeio ?	Não	10
P_13	Existe algum dispositivo de Drenagem sobre a calçada ?	Não	0
P_14	Existe PED em frente a testada ?	Não	-
P_15	Existe FTP em frente a testada ?	Não	-
P_16	Classificação geral da calçada pelo pesquisador.	Regular	5
