Lote 4 - Rota: Raja Gabágia

FRATAR
ENGENHARIA CONSULTIVA

Diagnóstico da Calçada	Qualidade do Serviço	
Endereço: Av. Álvares Cabral, 1405 Data do Registro: 20/11/2019 15:18:23 Num. Lote CTM: 10116300110	50	D

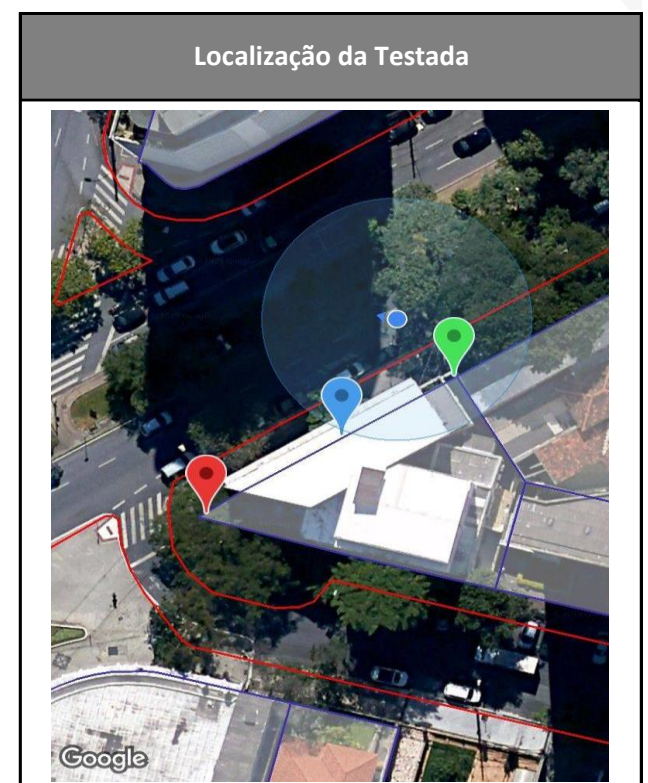
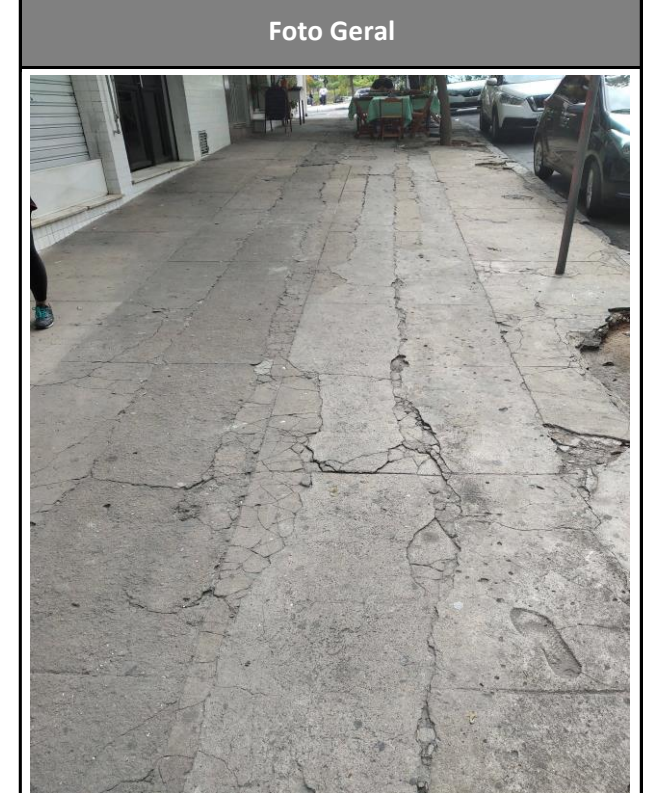
ID	Itens Avaliados	Respostas	Nota
P_1	O Mobiliário urbano está dentro da faixa de serviço de 70 cm ?	Sim	-
P_2	Qual a largura livre do Passeio ?	Acima de 1.50 m	10
P_3	Tipo de revestimento da calçada ?	Concreto	10
P_4	Existencia de Buracos ?	Poucos	5
P_5	Condições Gerais do Piso e meio-fio da calçada ?	Péssimo	0
P_6	Presença de desniveis ?	Nenhum	10
P_7	Tem rebaixamento de calçada para Pedestre ?	Sim	8
P_8	Possui piso tátil ao longo da Calçada ?	Não	-
P_9	A calçada Possui Rebaixamento de Veiculos correto ?	N.A	0
P_10	Existencia de altura livre menor que 2,10 m ?	Não	-
P_11	O Passeio está no padrao da SMPU ?	Não	0
P_12	A testada possui prática de estacionamento sobre o passeio ?	Não	10
P_13	Existe algum dispositivo de Drenagem sobre a calçada ?	Sim	0
P_14	Existe PED em frente a testada ?	Não	-
P_15	Existe FTP em frente a testada ?	Sim	-
P_16	Classificação geral da calçada pelo pesquisador.	Regular	5

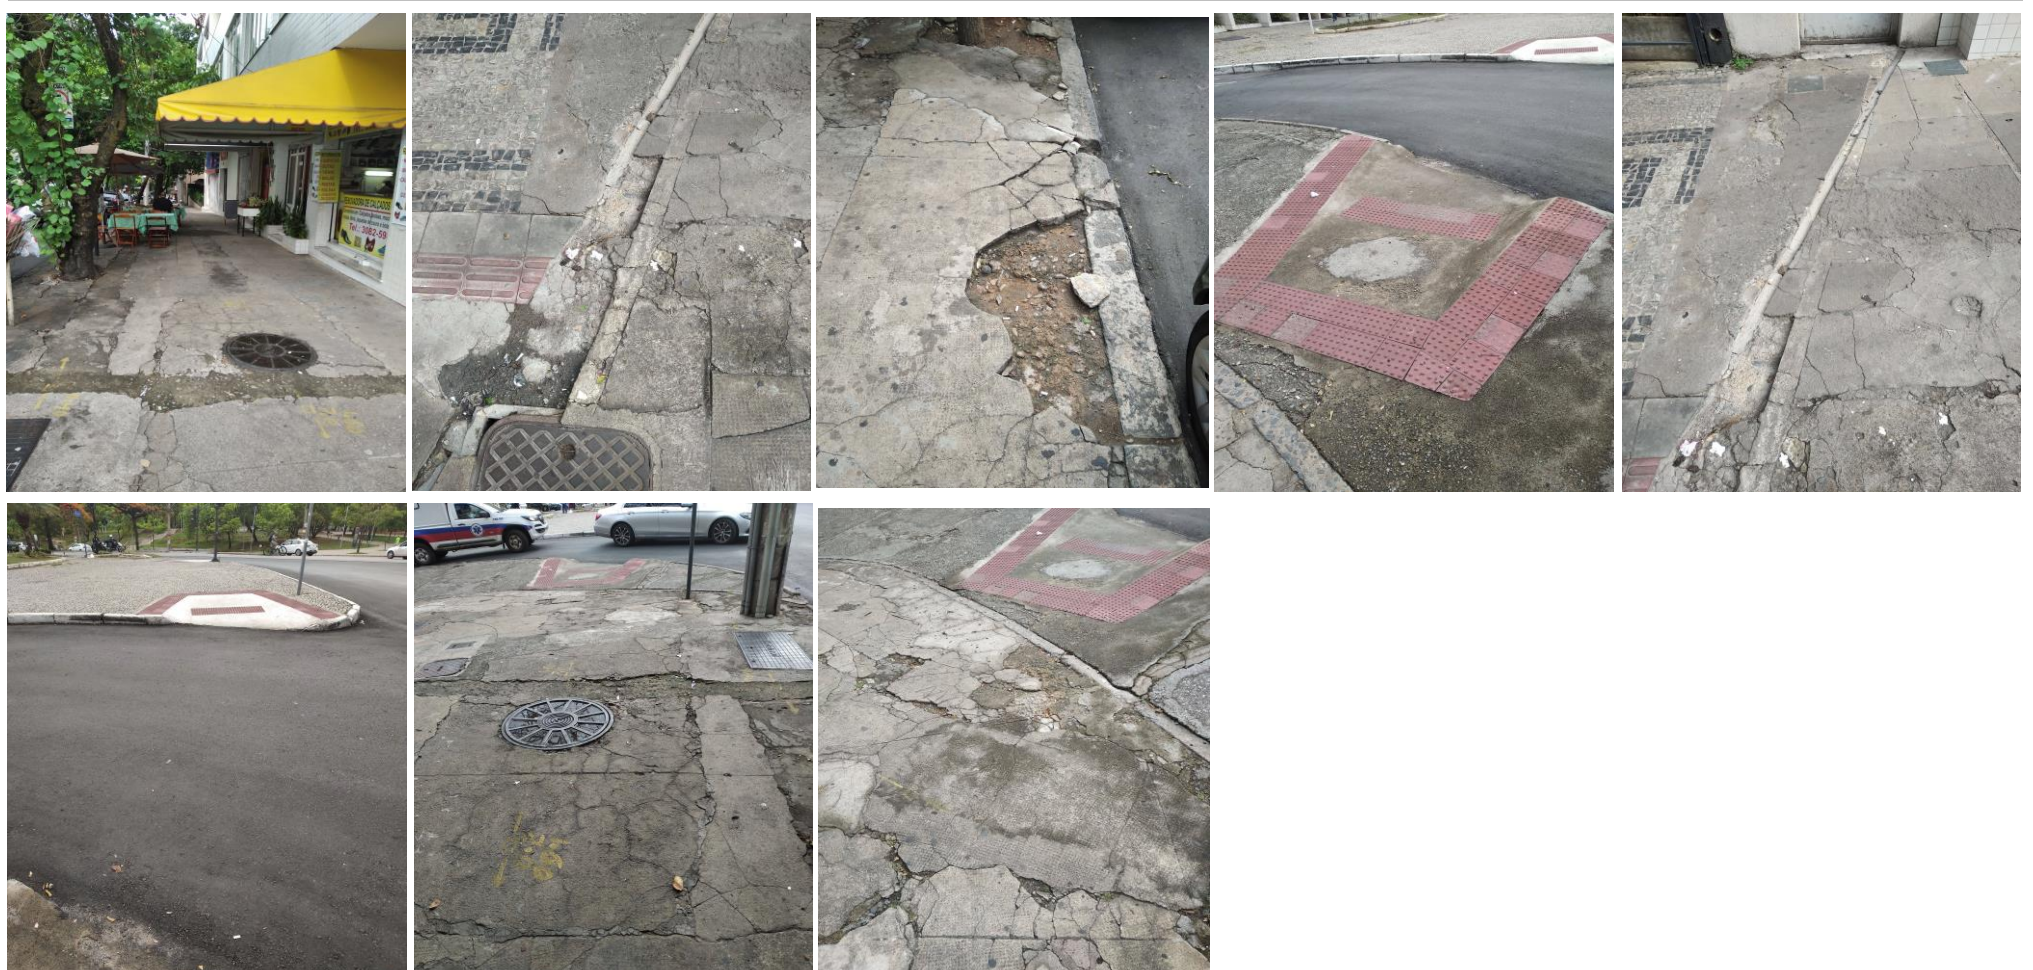
Fotos Complementares - Detalhes do Passeio

ID	Itens Avaliados	Respostas	Nota
P_7_1	Qual tipo do Rebaixo ?	Rebaixo Tipo 1 (trapézio)	0
P_7_1_1	Se for do Tipo 1, Passeio possui largura livre de 1,2 m ?	Sim	0
P_7_1_2	Se for do Tipo 1, O rebaixo tem abas conforme a norma ?	Não	-1
P_7_2	A rampa do rebaixo tem Inclinação da norma (8,33%) ?	Sim	0
P_7_3	O rebaixo possui piso tátil ?	Tem só piso de alerta	-1
P_7_3_1	O piso tátil de alerta e direcional do rebaixo está conforme a norma ?	Sim	-1
P_8_1	O piso tátil está no eixo da faixa livre ?	0	0
P_8_2	Se tem uma leve mudança de direção está conforme a norma ?	0	0
P_8_3	Se tem mudança de direção de 90º ou maior está conforme a norma ?	0	0
P_8_4	Se tem mudança de direção de três faixas direcionais está conforme a norma ?	0	0
P_8_5	Se tem mudança de direção de quatro faixas direcionais está conforme a norma?	0	0
P_8_6	Tem piso tátil em pontos de ônibus conforme a norma?	0	0
P_8_7	O piso tátil tem conexão com os lotes vizinhos?	0	0

P_8_8	O piso tátil está em boas condições aparentes?	0	0
P_8_9	O piso tátil apresenta desenho com bom senso?	0	0
P_13_1	Dispositivo de Drenagem está devidamente instalado e bem conservado?	Não	0
P_13_2	Dispositivo de Drenagem oferece risco para caminhamento seguro de pedestre?	Sim	0
