Lote 4 - Rota: Contorno

Diagnóstico da Calçada	Qualidade do Serviço	
Endereço: Av.Contorno, 4505	85	B
Data do Registro: 04/11/2019 16:48:18		
Num. Lote CTM: 70053200435

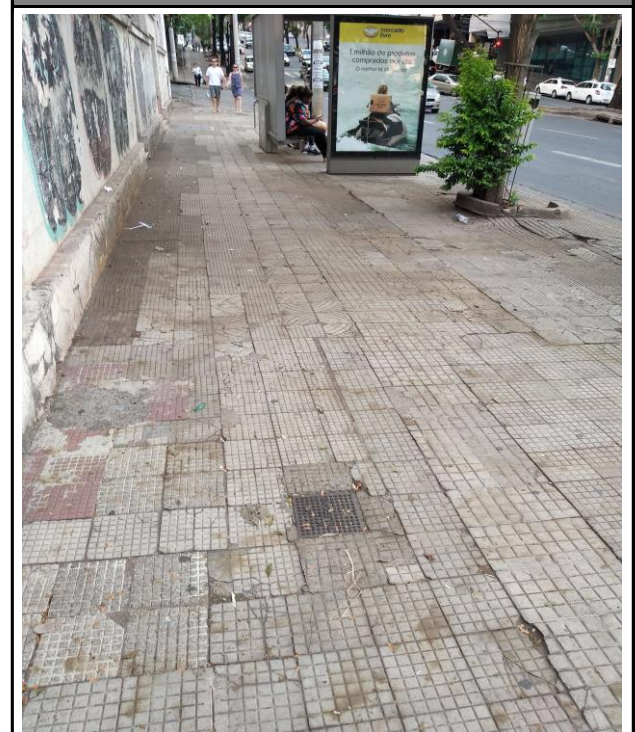
Foto Geral

ID	Itens Avaliados	Respostas	Nota
P_1	O Mobiliário urbano está dentro da faixa de serviço de 70 cm ?	Sim	-
P_2	Qual a largura livre do Passeio ?	Acima de 1.50 m	10
P_3	Tipo de revestimento da calçada ?	Ladrilho Hidráulico	10
P_4	Existencia de Buracos ?	Poucos	5
P_5	Condições Gerais do Piso e meio-fio da calçada ?	Ótimo(a)	10
P_6	Presença de desniveis ?	Nenhum	10
P_7	Tem rebaixamento de calçada para Pedestre ?	Não	10
P_8	Possui piso tátil ao longo da Calçada ?	Não	-
P_9	A calçada Possui Rebaixamento de Veiculos correto ?	Sim	10
P_10	Existencia de altura livre menor que 2,10 m ?	Não	-
P_11	O Passeio está no padrao da SMPU ?	Não	0
P_12	A testada possui prática de estacionamento sobre o passeio ?	Não	10
P_13	Existe algum dispositivo de Drenagem sobre a calçada ?	Não	0
P_14	Existe PED em frente a testada ?	Sim	-
P_15	Existe FTP em frente a testada ?	Não	-
P_16	Classificação geral da calçada pelo pesquisador.	Ótimo(a)	10
