Diagnóstico da Calçada	Qualidade do Serviço	
Endereço: Av. Afonso Pena, s/nº	<b>73</b>	<b>B</b>
Data do Registro: 01/11/2019 10:48:21		
Num. Lote CTM: 80608000345

# Lote 5 - Rota: Afonso Pena

**FRATAR**  
ENGENHARIA CONSULTIVA

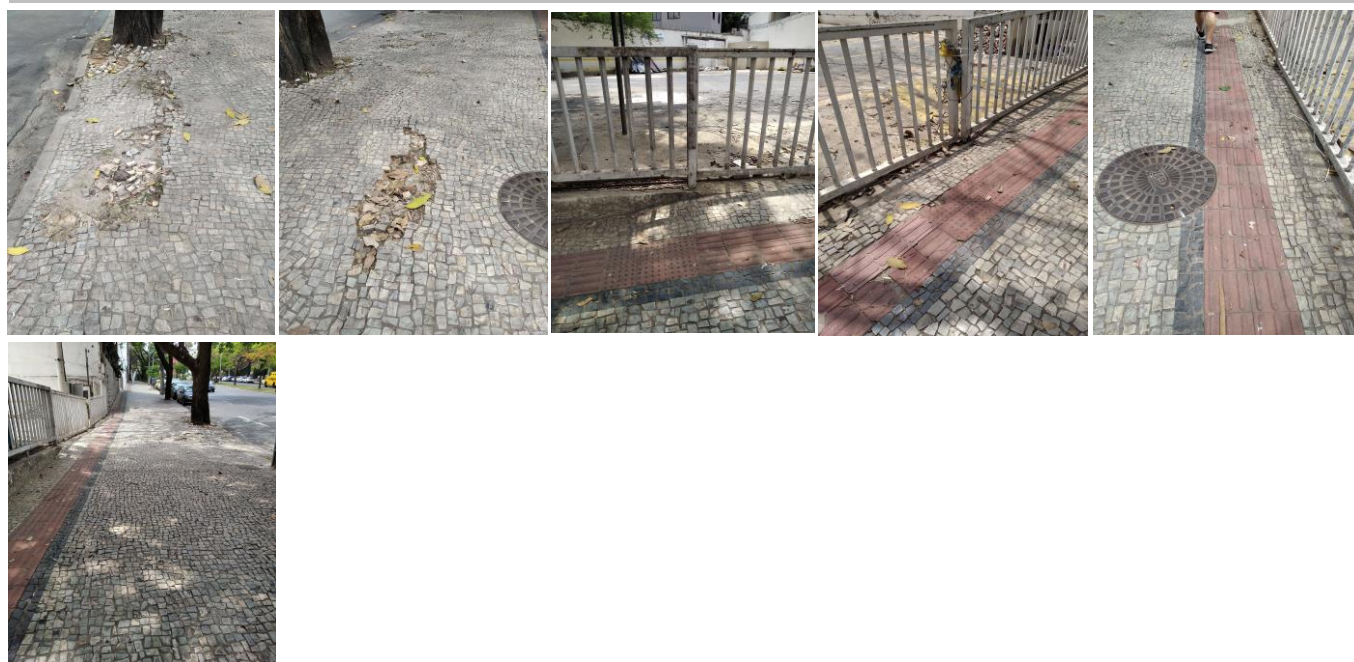
Fotos Complementares - Detalhes do Passeio

ID	Itens Avaliados	Respostas	Nota
P_1	O Mobiliário urbano está dentro da faixa de serviço de 70 cm ?	Sim	-
P_2	Qual a largura livre do Passeio ?	Acima de 1.50 m	10
P_3	Tipo de revestimento da calçada ?	Pedra Portuguesa	8
P_4	Existência de Buracos ?	Poucos	5
P_5	Condições Gerais do Piso e meio-fio da calçada ?	Regular	5
P_6	Presença de desníveis ?	Nenhum	10
P_7	Tem rebaixamento de calçada para Pedestre ?	Não	10
P_8	Possui piso tátil ao longo da Calçada ?	Sim	-
P_9	A calçada Possui Rebaixamento de Veículos correto ?	Sim	10
P_10	Existência de altura livre menor que 2,10 m ?	Não	-
P_11	O Passeio está no padrão da SMPU ?	Não	0
P_12	A testada possui prática de estacionamento sobre o passeio ?	Não	10
P_13	Existe algum dispositivo de Drenagem sobre a calçada ?	Não	0
P_14	Existe PED em frente a testada ?	Não	-
P_15	Existe FTP em frente a testada ?	Não	-
P_16	Classificação geral da calçada pelo pesquisador.	Regular	5
