# Lote 5 - Rota: Afonso Pena

Diagnóstico da Calçada	Qualidade do Serviço	
Endereço: Rua Rio Grande do Norte, 916	62	C
Data do Registro: 14/11/2019 11:39:19		
Num. Lote CTM: 10144000455

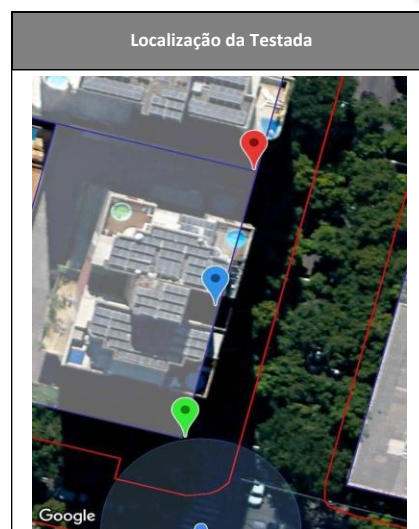
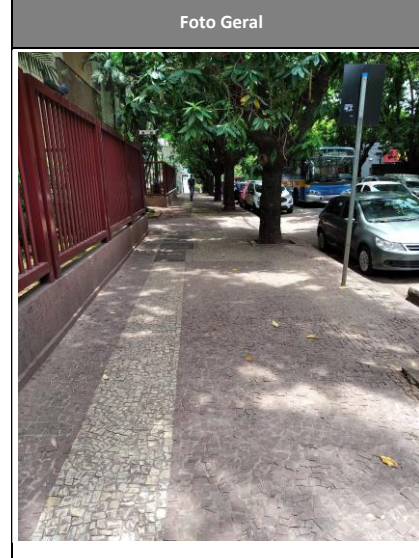
ID	Itens Avaliados	Respostas	Nota
P_1	O Mobiliário urbano está dentro da faixa de serviço de 70 cm ?	Sim	-
P_2	Qual a largura livre do Passeio ?	Acima de 1.50 m	10
P_3	Tipo de revestimento da calçada ?	Pedra Portuguesa	8
P_4	Existência de Buracos ?	Poucos	10
P_5	Condições Gerais do Piso e meio-fio da calçada ?	Ótimo(a)	10
P_6	Presença de desníveis ?	Nenhum	10
P_7	Tem rebaixamento de calçada para Pedestre ?	Sim	8
P_8	Possui piso tátil ao longo da Calçada ?	Não	-
P_9	A calçada Possui Rebaixamento de Veículos correto ?	Não	0
P_10	Existência de altura livre menor que 2,10 m ?	Não	-
P_11	O Passeio está no padrão da SMPU ?	Não	0
P_12	A testada possui prática de estacionamento sobre o passeio ?	Não	10
P_13	Existe algum dispositivo de Drenagem sobre a calçada ?	Sim	0
P_14	Existe PED em frente a testada ?	Não	-
P_15	Existe FTP em frente a testada ?	Sim	-
P_16	Classificação geral da calçada pelo pesquisador.	Ótimo(a)	10

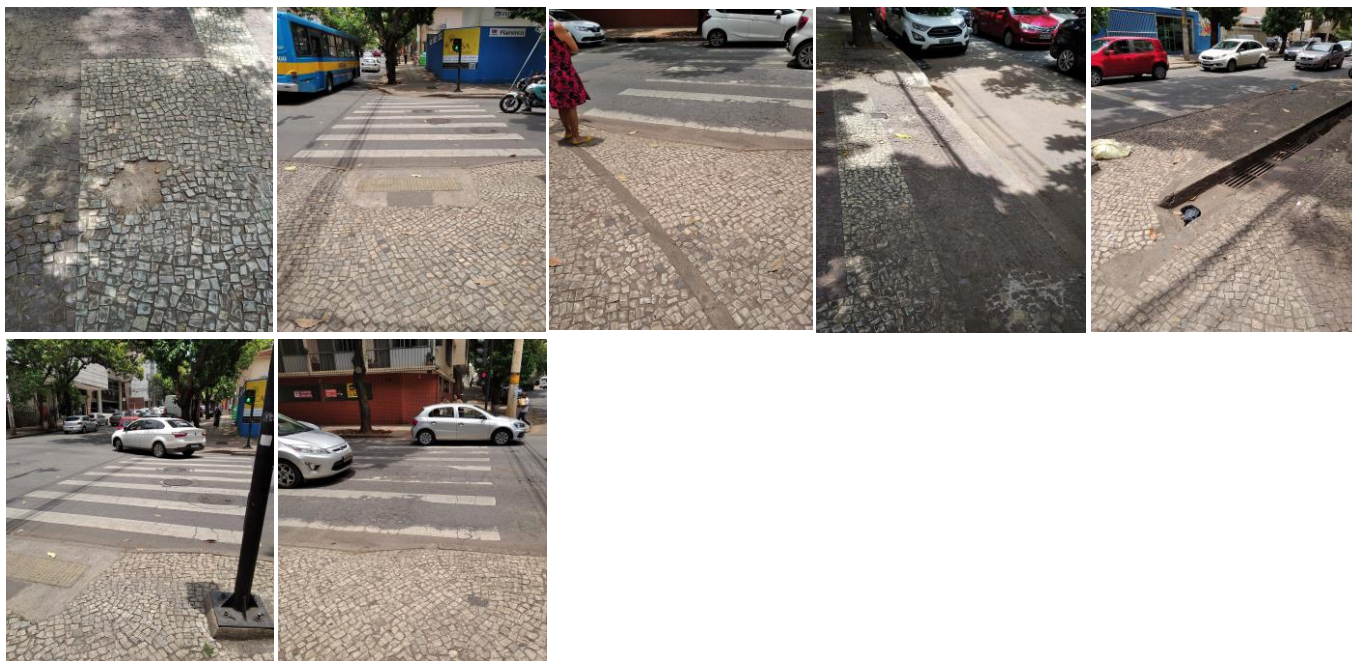
## Fotos Complementares - Detalhes do Passeio

ID	Itens Avaliados	Respostas	Nota
P_7_1	Qual tipo do Rebaixo ?	Rebaixo Tipo 1 (trapézio)	0
P_7_1_1	Se for do Tipo 1, Passeio possui largura livre de 1,2 m ?	Sim	0
P_7_1_2	Se for do Tipo 1, O rebaixo tem abas conforme a norma ?	Não	-1
P_7_2	A rampa do rebaixo tem Inclinação da norma (8,33%) ?	Sim	0
P_7_3	O rebaixo possui piso tátil ?	Tem só piso de alerta	-1
P_7_3_1	O piso tátil de alerta e direcional do rebaixo está conforme a norma ?	Não	-1
P_8_1	O piso tátil está no eixo da faixa livre ?	0	0
P_8_2	Se tem uma leve mudança de direção está conforme a norma ?	0	0
P_8_3	Se tem mudança de direção de 90º ou maior está conforme a norma ?	0	0
P_8_4	Se tem mudança de direção de três faixas direcionais está conforme a norma ?	0	0
P_8_5	Se tem mudança de direção de quatro faixas direcionais está conforme a norma?	0	0
P_8_6	Tem piso tátil em pontos de ônibus conforme a norma?	0	0
P_8_7	O piso tátil tem conexão com os lotes vizinhos?	0	0

P_8_8	O piso tátil está em boas condições aparentes?	0	0
P_8_9	O piso tátil apresenta desenho com bom senso?	0	0
P_13_1	Dispositivo de Drenagem está devidamente instalado e bem conservado?	Não	-3
P_13_2	Dispositivo de Drenagem oferece risco para caminamento seguro de pedestre?	Sim	-5
