Diagnóstico da Calçada	Qualidade do Serviço	
Endereço: Av. Álvares Cabral, s/nº Data do Registro: 20/11/2019 14:43:18 Num. Lote CTM: 10156700230	78	B

Diagnóstico da Calçada	Qualidade do Serviço		Complemento do Diagnóstico
Endereço: Av. Álvares Cabral, s/nº Data do Registro: 20/11/2019 14:43:18 Num. Lote CTM: 10156700230	78	B

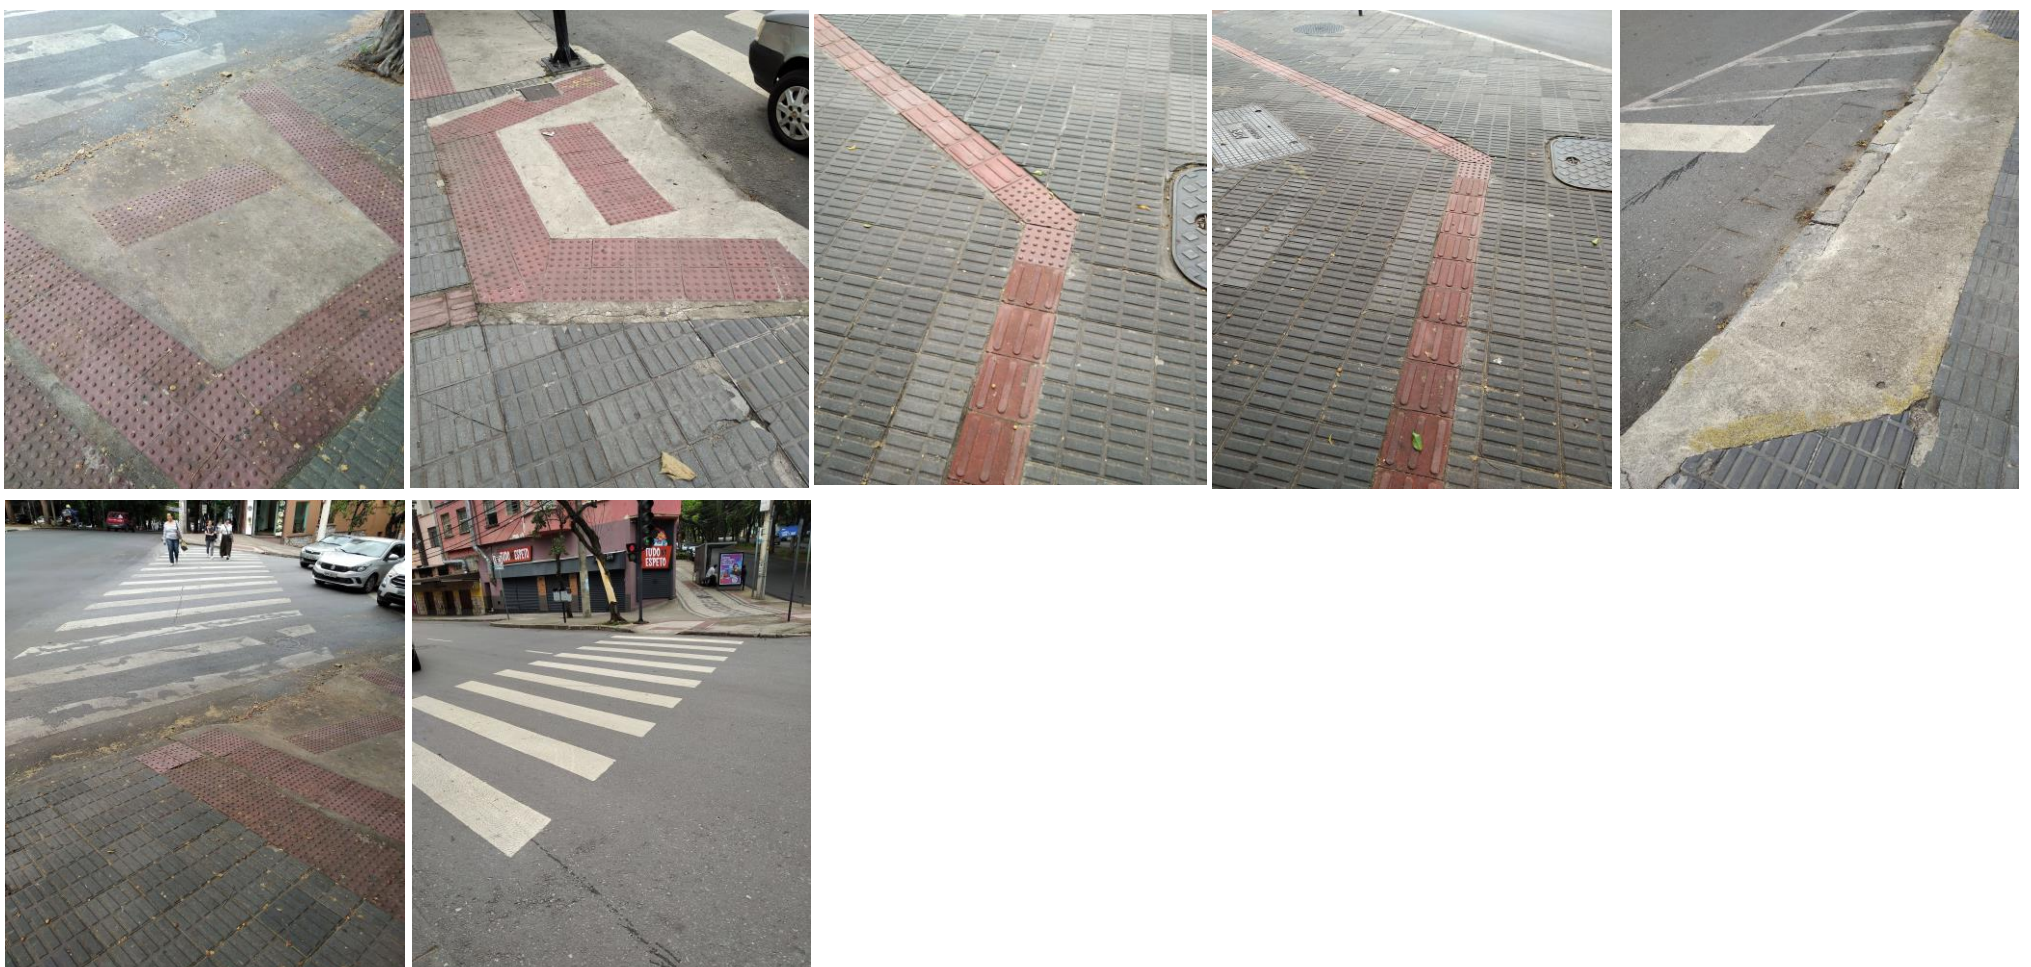
Fotos Complementares - Detalhes do Passeio

ID	Itens Avaliados	Respostas	Nota
P_1	O Mobiliário urbano está dentro da faixa de serviço de 70 cm ?	Sim	-
P_2	Qual a largura livre do Passeio ?	Acima de 1.50 m	10
P_3	Tipo de revestimento da calçada ?	Ladrilho Hidráulico	10
P_4	Existencia de Buracos ?	Nenhum	10
P_5	Condições Gerais do Piso e meio-fio da calçada ?	Ótimo(a)	10
P_6	Presença de desniveis ?	Nenhum	10
P_7	Tem rebaixamento de calçada para Pedestre ?	Sim	8
P_8	Possui piso tátil ao longo da Calçada ?	Sim	-
P_9	A calçada Possui Rebaixamento de Veiculos correto ?	Não	0
P_10	Existencia de altura livre menor que 2,10 m ?	Não	-
P_11	O Passeio está no padrao da SMPU ?	Não	0
P_12	A testada possui prática de estacionamento sobre o passeio ?	Não	10
P_13	Existe algum dispositivo de Drenagem sobre a calçada ?	Não	0
P_14	Existe PED em frente a testada ?	Não	-
P_15	Existe FTP em frente a testada ?	Sim	-
P_16	Classificação geral da calçada pelo pesquisador.	Ótimo(a)	10

ID	Itens Avaliados	Respostas	Nota
P_7_1	Qual tipo do Rebaixo ?	Rebaixo Tipo 1 (trapézio)	0
P_7_1_1	Se for do Tipo 1, Passeio possui largura livre de 1,2 m ?	Sim	0
P_7_1_2	Se for do Tipo 1, O rebaixo tem abas conforme a norma ?	Não	-1
P_7_2	A rampa do rebaixo tem Inclinação da norma (8,33%) ?	Sim	0
P_7_3	O rebaixo possui piso tátil ?	Tem só piso de alerta	-1
P_7_3_1	O piso tátil de alerta e direcional do rebaixo está conforme a norma ?	Sim	0
P_8_1	O piso tátil está no eixo da faixa livre ?	Sim	0
P_8_2	Se tem uma leve mudança de direção está conforme a norma ?	Sim	0
P_8_3	Se tem mudança de direção de 90º ou maior está conforme a norma ?	Não	0
P_8_4	Se tem mudança de direção de três faixas direcionais está conforme a norma ?	Não	0
P_8_5	Se tem mudança de direção de quatro faixas direcionais está conforme a norma?	N.A	0
P_8_6	Tem piso tátil em pontos de ônibus conforme a norma?	N.A	0
P_8_7	O piso tátil tem conexão com os lotes vizinhos?	Sim	0

P_8_8	O piso tátil está em boas condições aparentes?	Sim	0
P_8_9	O piso tátil apresenta desenho com bom senso?	Sim	0
P_13_1	Dispositivo de Drenagem está devidamente instalado e bem conservado?	0	0
P_13_2	Dispositivo de Drenagem oferece risco para caminhamento seguro de pedestre?	0	0
