Lote 5 - Rota: Sul

Diagnóstico da Calçada	Qualidade do Serviço	
Endereço: Av. Nossa Sra. Do Carmo, s/nº	54	C
Data do Registro: 12/11/2019 10:12:09		
Num. Lote CTM: 91058401250

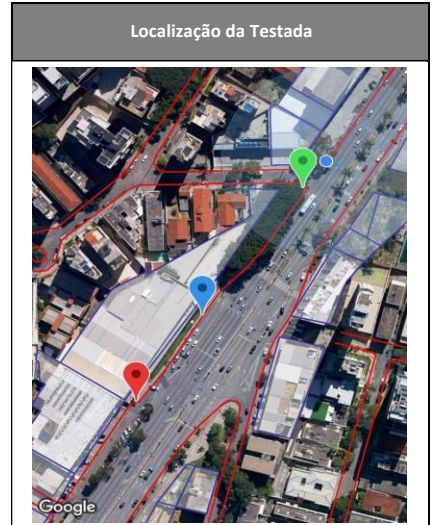
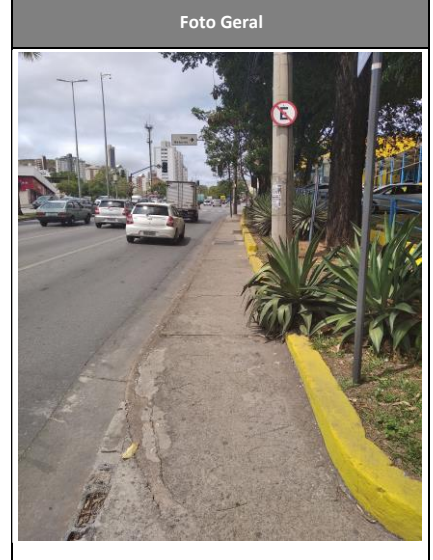
ID	Itens Avaliados	Respostas	Nota
P_1	O Mobiliario urbano está dentro da faixa de serviço de 70 cm ?	Não	-
P_2	Qual a largura livre do Passeio ?	Entre 0.80 m e 1.20 m	10
P_3	Tipo de revestimento da caçada ?	Concreto	10
P_4	Existencia de Buracos ?	Poucos	10
P_5	Condições Gerais do Piso e meio-fio da calçada ?	Ótimo(a)	10
P_6	Presença de desniveis ?	Nenhum	10
P_7	Tem rebaixamento de calçada para Pedestre ?	Não, mas deveria ter.	8
P_8	Possui piso tátil ao longo da Calçada ?	Não	-
P_9	A calçada Possui Rebaixamento de Veiculos correto ?	Não	10
P_10	Existencia de altura livre menor que 2,10 m ?	Não	-
P_11	O Passeio está no padrao da SMPU ?	Não	0
P_12	A testada possui prática de estacionamento sobre o passeio ?	Não	10
P_13	Existe algum dispositivo de Drenagem sobre a calçada ?	Não	0
P_14	Existe PED em frente a testada ?	Não	-
P_15	Existe FTP em frente a testada ?	Sim	-
P_16	Classificação geral da calçada pelo pesquisador.	Regular	10
