Diagnóstico da Calçada	Qualidade do Serviço	
Endereço: Rua Rio Grande do Norte, 271	76	B
Data do Registro: 14/11/2019 10:43:37		
Num. Lote CTM: 10021800375

Diagnóstico da Calçada	Qualidade do Serviço		Complemento do Diagnóstico
Endereço: Rua Rio Grande do Norte, 271 Data do Registro: 14/11/2019 10:43:37 Num. Lote CTM: 10021800375	76	B

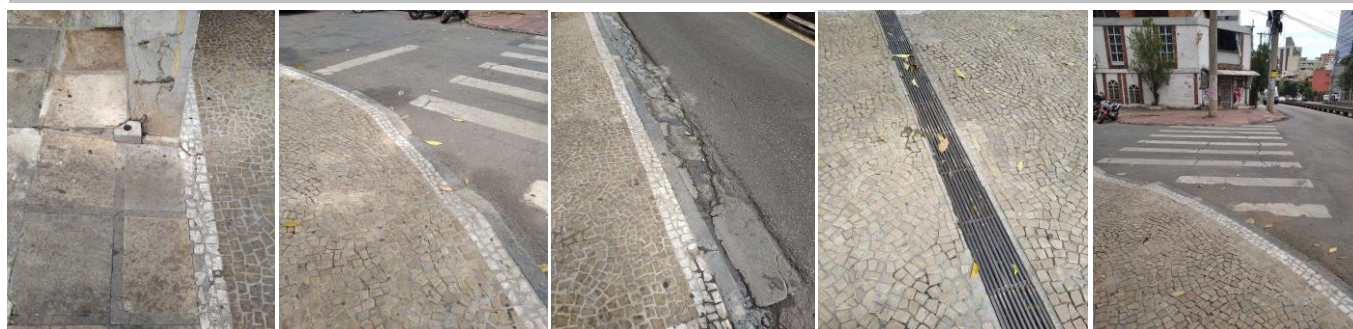
Fotos Complementares - Detalhes do Passeio

ID	Itens Avaliados	Respostas	Nota
P_1	O Mobiliário urbano está dentro da faixa de serviço de 70 cm ?	Sim	-
P_2	Qual a largura livre do Passeio ?	Acima de 1.50 m	10
P_3	Tipo de revestimento da calçada ?	Pedra Portuguesa	0
P_4	Existência de Buracos ?	Nenhum	5
P_5	Condições Gerais do Piso e meio-fio da calçada ?	Ótimo(a)	5
P_6	Presença de desníveis ?	Nenhum	7
P_7	Tem rebaixamento de calçada para Pedestre ?	Sim	10
P_8	Possui piso tátil ao longo da Calçada ?	Não	-
P_9	A calçada Possui Rebaixamento de Veículos correto ?	Não	0
P_10	Existência de altura livre menor que 2,10 m ?	Não	-
P_11	O Passeio está no padrão da SMPU ?	Não	0
P_12	A testada possui prática de estacionamento sobre o passeio ?	Não	10
P_13	Existe algum dispositivo de Drenagem sobre a calçada ?	Sim	0
P_14	Existe PED em frente a testada ?	Não	-
P_15	Existe FTP em frente a testada ?	Sim	-
P_16	Classificação geral da calçada pelo pesquisador.	Ótimo(a)	5
