Diagnóstico da Calçada	Qualidade do Serviço	
Endereço: Praça da Liberdade, 1205	43	D
Data do Registro: 02/11/2019 10:40:37		
Num. Lote CTM: 10148100210

Diagnóstico da Calçada	Qualidade do Serviço		Complemento do Diagnóstico
Endereço: Praça da Liberdade, 1205 Data do Registro: 02/11/2019 10:40:37 Num. Lote CTM: 10148100210	43	D

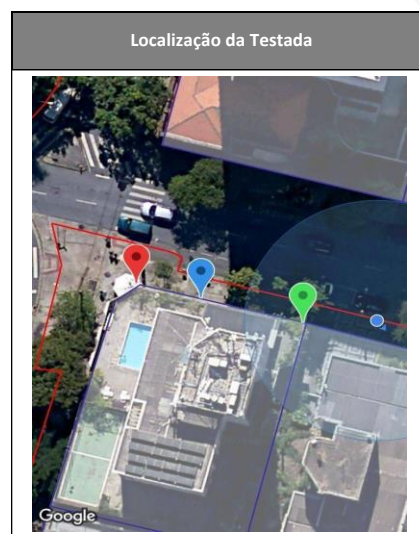
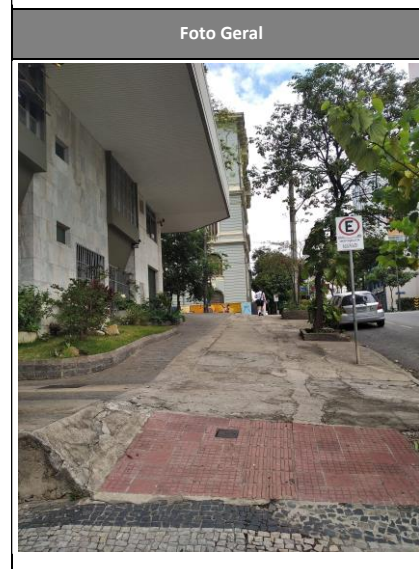
ID	Itens Avaliados	Respostas	Nota
P_1	O Mobiliário urbano está dentro da faixa de serviço de 70 cm ?	Sim	-
P_2	Qual a largura livre do Passeio ?	Acima de 1.50 m	10
P_3	Tipo de revestimento da calçada ?	Concreto	8
P_4	Existência de Buracos ?	Poucos	10
P_5	Condições Gerais do Piso e meio-fio da calçada ?	Regular	5
P_6	Presença de desníveis ?	Severo	0
P_7	Tem rebaixamento de calçada para Pedestre ?	Sim	10
P_8	Possui piso tátil ao longo da Calçada ?	Não	-
P_9	A calçada Possui Rebaixamento de Veículos correto ?	Não	0
P_10	Existência de altura livre menor que 2,10 m ?	Não	-
P_11	O Passeio está no padrão da SMPU ?	Não	0
P_12	A testada possui prática de estacionamento sobre o passeio ?	Não	10
P_13	Existe algum dispositivo de Drenagem sobre a calçada ?	Sim	0
P_14	Existe PED em frente a testada ?	Não	-
P_15	Existe FTP em frente a testada ?	Sim	-
P_16	Classificação geral da calçada pelo pesquisador.	Ruim	5

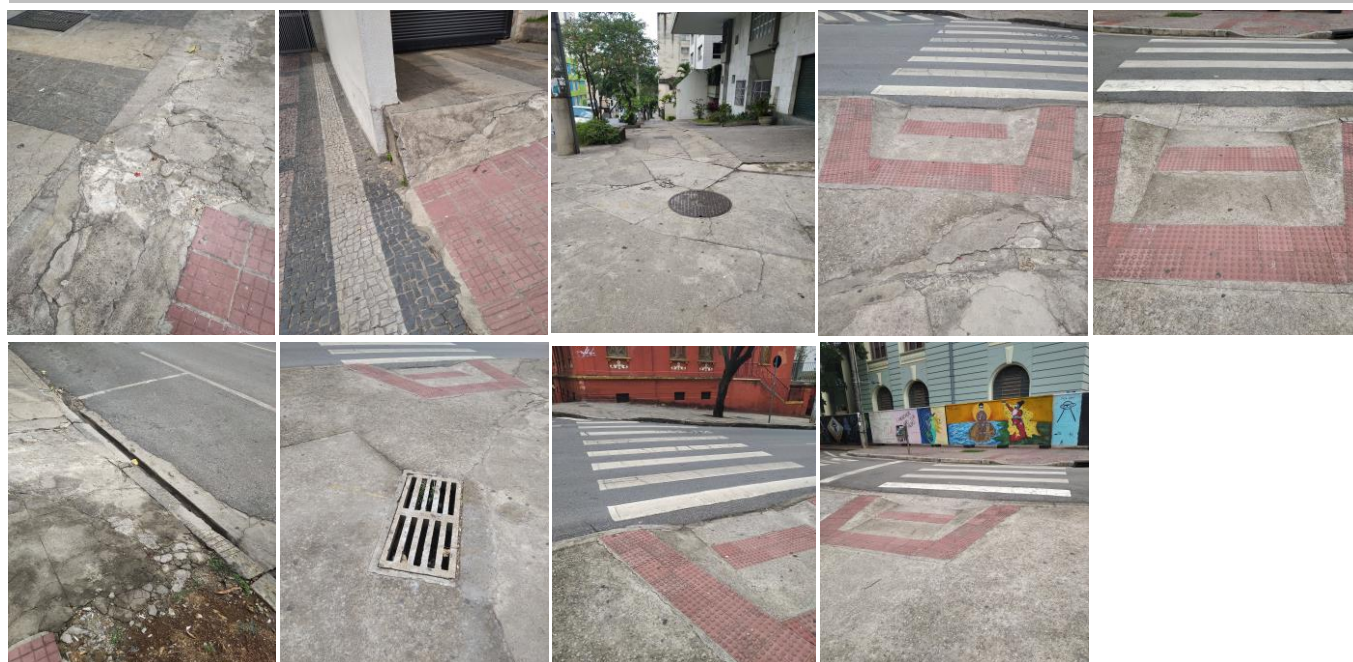
Fotos Complementares - Detalhes do Passeio

ID	Itens Avaliados	Respostas	Nota
P_7_1	Qual tipo do Rebaixo ?	Rebaixo Tipo 1 (trapézio)	0
P_7_1_1	Se for do Tipo 1, Passeio possui largura livre de 1,2 m ?	Sim	0
P_7_1_2	Se for do Tipo 1, O rebaixo tem abas conforme a norma ?	Não	-1
P_7_2	A rampa do rebaixo tem Inclinação da norma (8,33%) ?	Sim	0
P_7_3	O rebaixo possui piso tátil ?	Tem só piso de alerta	-1
P_7_3_1	O piso tátil de alerta e direcional do rebaixo está conforme a norma ?	Sim	0
P_8_1	O piso tátil está no eixo da faixa livre ?	0	0
P_8_2	Se tem uma leve mudança de direção está conforme a norma ?	0	0
P_8_3	Se tem mudança de direção de 90º ou maior está conforme a norma ?	0	0
P_8_4	Se tem mudança de direção de três faixas direcionais está conforme a norma ?	0	0
P_8_5	Se tem mudança de direção de quatro faixas direcionais está conforme a norma?	0	0
P_8_6	Tem piso tátil em pontos de ônibus conforme a norma?	0	0
P_8_7	O piso tátil tem conexão com os lotes vizinhos?	0	0

P_8_8	O piso tátil está em boas condições aparentes?	0	0
P_8_9	O piso tátil apresenta desenho com bom senso?	0	0
P_13_1	Dispositivo de Drenagem está devidamente instalado e bem conservado?	Sim	0
P_13_2	Dispositivo de Drenagem oferece risco para caminamento seguro de pedestre?	Sim	-5
