Diagnóstico da Calçada	Qualidade do Serviço	
Endereço: Rua Curitiba, 857	<b>78</b>	<b>B</b>
Data do Registro: 12/11/2019 11:39:36		
#N/D

Diagnóstico da Calçada	Qualidade do Serviço		Complemento do Diagnóstico
Endereço: Rua Curitiba, 857 Data do Registro: 12/11/2019 11:39:36 #N/D	78	B

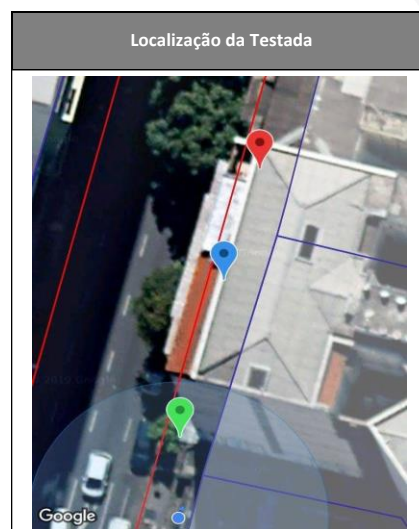
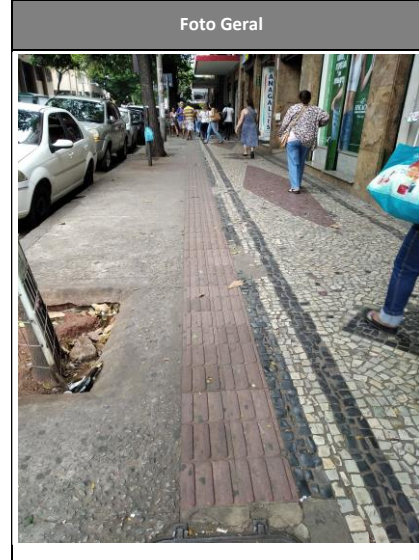
ID	Itens Avaliados	Respostas	Nota
P_1	O Mobiliário urbano está dentro da faixa de serviço de 70 cm ?	Sim	-
P_2	Qual a largura livre do Passeio ?	Acima de 1.50 m	10
P_3	Tipo de revestimento da calçada ?	Pedra Portuguesa	8
P_4	Existência de Buracos ?	Nenhum	10
P_5	Condições Gerais do Piso e meio-fio da calçada ?	Ótimo(a)	10
P_6	Presença de desníveis ?	Nenhum	10
P_7	Tem rebaixamento de calçada para Pedestre ?	Não	10
P_8	Possui piso tátil ao longo da Calçada ?	Sim	-
P_9	A calçada Possui Rebaixamento de Veículos correto ?	N.A	0
P_10	Existência de altura livre menor que 2,10 m ?	Não	-
P_11	O Passeio está no padrão da SMPU ?	N.A	0
P_12	A testada possui prática de estacionamento sobre o passeio ?	Não	10
P_13	Existe algum dispositivo de Drenagem sobre a calçada ?	Não	0
P_14	Existe PED em frente a testada ?	Não	-
P_15	Existe FTP em frente a testada ?	Não	-
P_16	Classificação geral da calçada pelo pesquisador.	Ótimo(a)	10
