Lote 4 - Rota: Contorno

Diagnóstico da Calçada	Qualidade do Serviço	
Endereço: Av. Contorno, 10812	80	B
Data do Registro: 29/10/2019 12:34:13		
Num. Lote CTM: 10422100255

FRATAR
ENGENHARIA CONSULTIVA

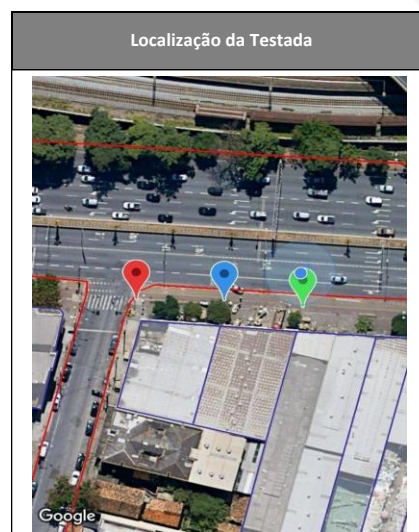
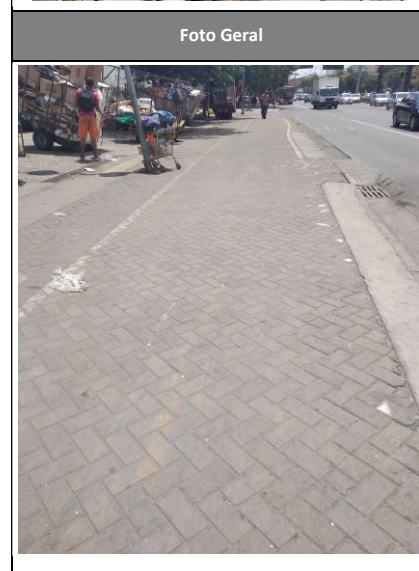
ID	Itens Avaliados	Respostas	Nota
P_1	O Mobiliário urbano está dentro da faixa de serviço de 70 cm ?	Sim	-
P_2	Qual a largura livre do Passeio ?	Acima de 1.50 m	10
P_3	Tipo de revestimento da calçada ?	Bloco Intertravado de Concreto	10
P_4	Existência de Buracos ?	Nenhum	10
P_5	Condições Gerais do Piso e meio-fio da calçada ?	Ótimo(a)	10
P_6	Presença de desníveis ?	Nenhum	10
P_7	Tem rebaixamento de calçada para Pedestre ?	Sim	8
P_8	Possui piso tátil ao longo da Calçada ?	Sim	-
P_9	A calçada Possui Rebaixamento de Veículos correto ?	Sim	10
P_10	Existência de altura livre menor que 2,10 m ?	Não	-
P_11	O Passeio está no padrão da SMPU ?	Não	0
P_12	A testada possui prática de estacionamento sobre o passeio ?	Não	10
P_13	Existe algum dispositivo de Drenagem sobre a calçada ?	Sim	0
P_14	Existe PED em frente a testada ?	Não	-
P_15	Existe FTP em frente a testada ?	Não	-
P_16	Classificação geral da calçada pelo pesquisador.	Ótimo(a)	10

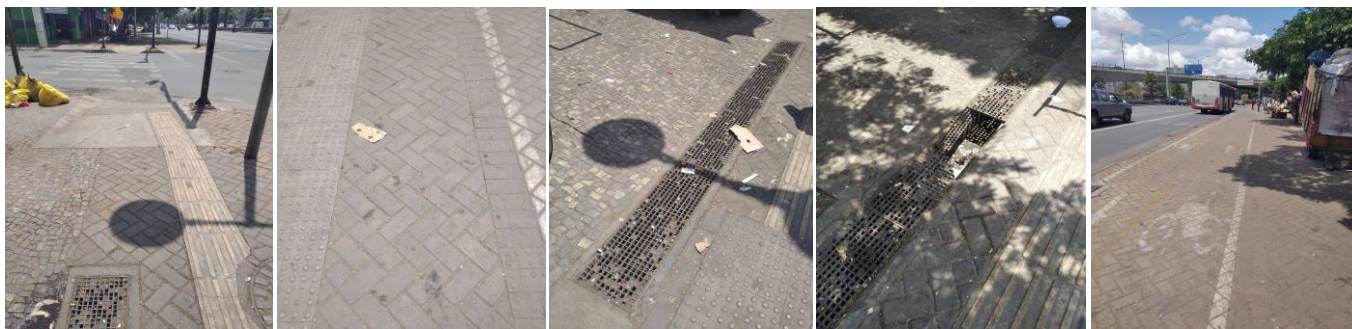
Fotos Complementares - Detalhes do Passeio

ID	Itens Avaliados	Respostas	Nota
P_7_1	Qual tipo do Rebaixo ?	Rebaixo Tipo 1 (trapézio)	0
P_7_1_1	Se for do Tipo 1, Passeio possui largura livre de 1,2 m ?	Sim	0
P_7_1_2	Se for do Tipo 1, O rebaixo tem abas conforme a norma ?	Não	-1
P_7_2	A rampa do rebaixo tem Inclinação da norma (8,33%) ?	Sim	0
P_7_3	O rebaixo possui piso tátil ?	Tem piso de alerta e direcional	0
P_7_3_1	O piso tátil de alerta e direcional do rebaixo está conforme a norma ?	Não	-1
P_8_1	O piso tátil está no eixo da faixa livre ?	Não	0
P_8_2	Se tem uma leve mudança de direção está conforme a norma ?	Não	0
P_8_3	Se tem mudança de direção de 90º ou maior está conforme a norma ?	0	0
P_8_4	Se tem mudança de direção de três faixas direcionais está conforme a norma ?	0	0
P_8_5	Se tem mudança de direção de quatro faixas direcionais está conforme a norma?	0	0
P_8_6	Tem piso tátil em pontos de ônibus conforme a norma?	N.A	0
P_8_7	O piso tátil tem conexão com os lotes vizinhos?	Sim	0

P_8_8	O piso tátil está em boas condições aparentes?	Sim	0
P_8_9	O piso tátil apresenta desenho com bom senso?	Sim	0
P_13_1	Dispositivo de Drenagem está devidamente instalado e bem conservado?	Não	-3
P_13_2	Dispositivo de Drenagem oferece risco para caminamento seguro de pedestre?	Sim	-5
