Diagnóstico da Calçada	Qualidade do Serviço	
Endereço: Av. Nossa Sra. Do Carmo, 1220	87	B
Data do Registro: 12/11/2019 09:50:48		
Num. Lote CTM: 90391400080

Diagnóstico da Calçada	Qualidade do Serviço		Complemento do Diagnóstico
Endereço: Av. Nossa Sra. Do Carmo, 1220	87	B	
Data do Registro: 12/11/2019 09:50:48			
Num. Lote CTM: 90391400080

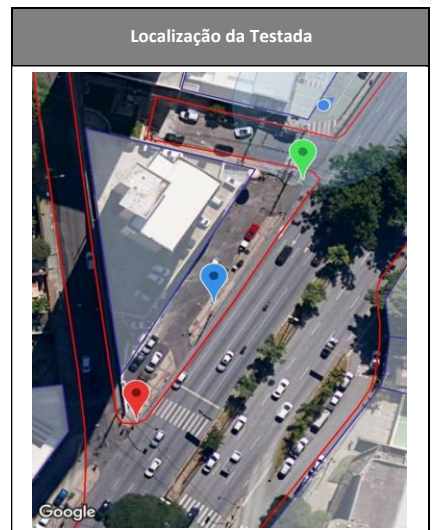
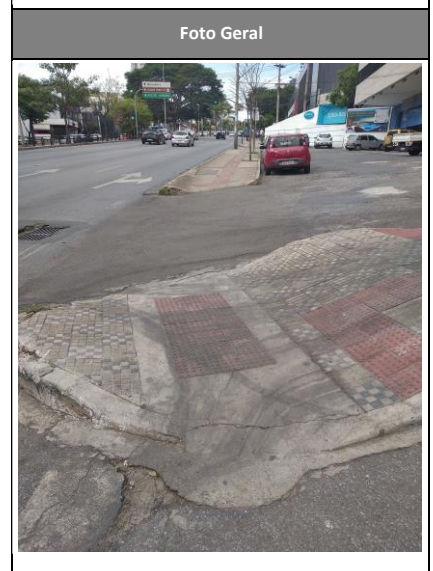
ID	Itens Avaliados	Respostas	Nota
P_1	O Mobiliário urbano está dentro da faixa de serviço de 70 cm ?	Não	-
P_2	Qual a largura livre do Passeio ?	Acima de 1.50 m	4
P_3	Tipo de revestimento da calçada ?	Concreto	10
P_4	Existência de Buracos ?	Nenhum	10
P_5	Condições Gerais do Piso e meio-fio da calçada ?	Ótimo(a)	10
P_6	Presença de desníveis ?	Nenhum	3
P_7	Tem rebaixamento de calçada para Pedestre ?	Sim	10
P_8	Possui piso tátil ao longo da Calçada ?	Sim	-
P_9	A calçada Possui Rebaixamento de Veículos correto ?	Sim	0
P_10	Existência de altura livre menor que 2,10 m ?	Não	-
P_11	O Passeio está no padrão da SMPU ?	Não	0
P_12	A testada possui prática de estacionamento sobre o passeio ?	Não	0
P_13	Existe algum dispositivo de Drenagem sobre a calçada ?	Não	0
P_14	Existe PED em frente a testada ?	Não	-
P_15	Existe FTP em frente a testada ?	Sim	-
P_16	Classificação geral da calçada pelo pesquisador.	Ótimo(a)	10

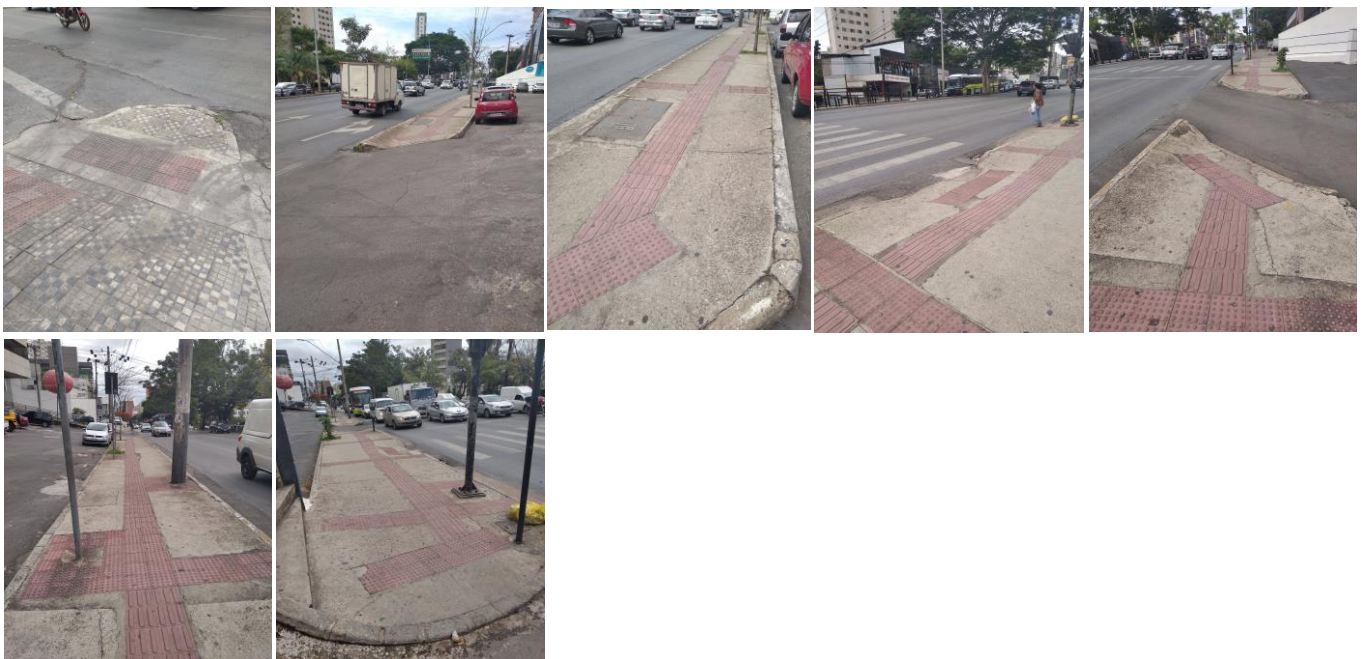
Fotos Complementares - Detalhes do Passeio

ID	Itens Avaliados	Respostas	Nota
P_7_1	Qual tipo do Rebaixo ?	Rebaixo Tipo 1 (trapézio)	0
P_7_1_1	Se for do Tipo 1, Passeio possui largura livre de 1,2 m ?	Sim	0
P_7_1_2	Se for do Tipo 1, O rebaixo tem abas conforme a norma ?	Não	-1
P_7_2	A rampa do rebaixo tem Inclinação da norma (8,33%) ?	Sim	0
P_7_3	O rebaixo possui piso tátil ?	Tem só piso de alerta	-1
P_7_3_1	O piso tátil de alerta e direcional do rebaixo está conforme a norma ?	Não	-1
P_8_1	O piso tátil está no eixo da faixa livre ?	Sim	0
P_8_2	Se tem uma leve mudança de direção está conforme a norma ?	Não	0
P_8_3	Se tem mudança de direção de 90º ou maior está conforme a norma ?	0	0
P_8_4	Se tem mudança de direção de três faixas direcionais está conforme a norma ?	0	0
P_8_5	Se tem mudança de direção de quatro faixas direcionais está conforme a norma?	0	0
P_8_6	Tem piso tátil em pontos de ônibus conforme a norma?	N.A	0
P_8_7	O piso tátil tem conexão com os lotes vizinhos?	Sim	0

P_8_8	O piso tátil está em boas condições aparentes?	Sim	0
P_8_9	O piso tátil apresenta desenho com bom senso?	Sim	0
P_13_1	Dispositivo de Drenagem está devidamente instalado e bem conservado?	0	0
P_13_2	Dispositivo de Drenagem oferece risco para caminamento seguro de pedestre?	0	0
