Diagnóstico da Calçada	Qualidade do Serviço	
Endereço: Av. Nossa Sra. Do Carmo, s/nº	76	B
Data do Registro: 12/11/2019 13:36:19		
Num. Lote CTM: 80168200025

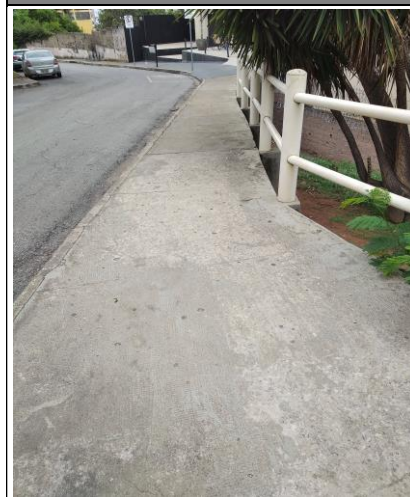
Foto Geral

ID	Itens Avaliados	Respostas	Nota
P_1	O Mobiliário urbano está dentro da faixa de serviço de 70 cm ?	Sim	-
P_2	Qual a largura livre do Passeio ?	Entre 1.20 m e 1.50 m	6
P_3	Tipo de revestimento da calçada ?	Concreto	10
P_4	Existência de Buracos ?	Nenhum	5
P_5	Condições Gerais do Piso e meio-fio da calçada ?	Ótimo(a)	5
P_6	Presença de desníveis ?	Nenhum	10
P_7	Tem rebaixamento de calçada para Pedestre ?	Não	0
P_8	Possui piso tátil ao longo da Calçada ?	Não	-
P_9	A calçada Possui Rebaixamento de Veículos correto ?	N.A	0
P_10	Existência de altura livre menor que 2,10 m ?	Não	-
P_11	O Passeio está no padrão da SMPU ?	Não	0
P_12	A testada possui prática de estacionamento sobre o passeio ?	Não	10
P_13	Existe algum dispositivo de Drenagem sobre a calçada ?	Não	0
P_14	Existe PED em frente a testada ?	Não	-
P_15	Existe FTP em frente a testada ?	Não	-
P_16	Classificação geral da calçada pelo pesquisador.	Ótimo(a)	5
