Lote 4 - Rota: Contorno

FRATAR
ENGENHARIA CONSULTIVA

Diagnóstico da Calçada	Qualidade do Serviço	
Endereço: Av.Contorno, 3880	75	B
Data do Registro: 09/11/2019 14:35:56		
Num. Lote CTM: 10339900400

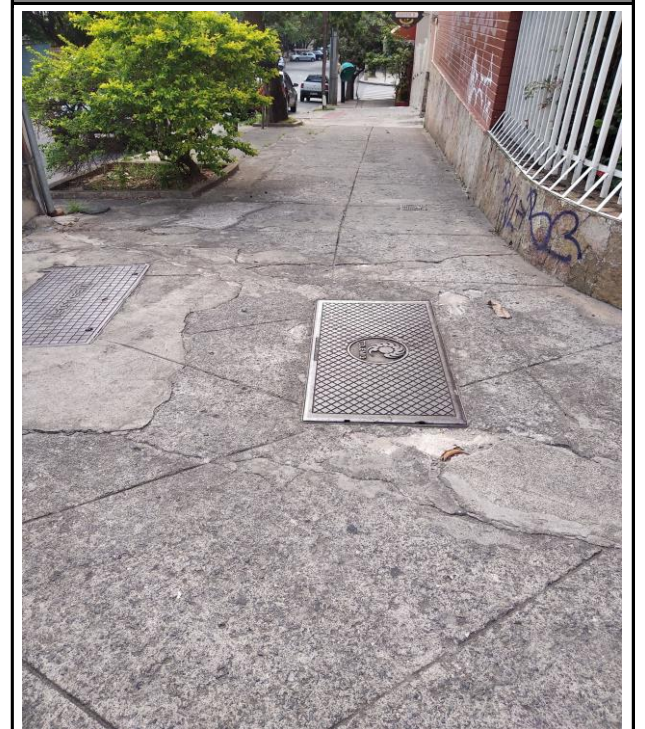
Foto Geral

ID	Itens Avaliados	Respostas	Nota
P_1	O Mobiliário urbano está dentro da faixa de serviço de 70 cm ?	Sim	-
P_2	Qual a largura livre do Passeio ?	Acima de 1.50 m	10
P_3	Tipo de revestimento da calçada ?	Concreto	10
P_4	Existencia de Buracos ?	Poucos	5
P_5	Condições Gerais do Piso e meio-fio da calçada ?	Ótimo(a)	10
P_6	Presença de desniveis ?	Nenhum	10
P_7	Tem rebaixamento de calçada para Pedestre ?	Não, mas deveria ter.	0
P_8	Possui piso tátil ao longo da Calçada ?	Não	-
P_9	A calçada Possui Rebaixamento de Veiculos correto ?	Sim	10
P_10	Existencia de altura livre menor que 2,10 m ?	Não	-
P_11	O Passeio está no padrao da SMPU ?	Não	0
P_12	A testada possui prática de estacionamento sobre o passeio ?	Não	10
P_13	Existe algum dispositivo de Drenagem sobre a calçada ?	Não	0
P_14	Existe PED em frente a testada ?	Não	-
P_15	Existe FTP em frente a testada ?	Sim	-
P_16	Classificação geral da calçada pelo pesquisador.	Ótimo(a)	10
