# Lote 1 - Rota: Noroeste

Diagnóstico da Calçada	Qualidade do Serviço	
Endereço: Av. Abílio Machado, s/nº	<b>60</b>	<b>C</b>
Data do Registro: 11/11/2019 14:33:41		
Num. Lote CTM: 130061800055

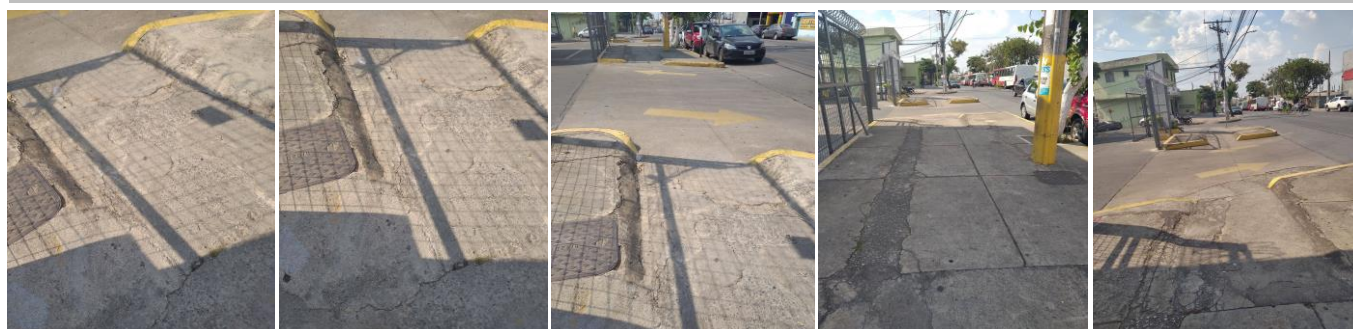
## Fotos Complementares - Detalhes do Passeio

ID	Itens Avaliados	Respostas	Nota
P_1	O Mobiliário urbano está dentro da faixa de serviço de 70 cm ?	Sim	-
P_2	Qual a largura livre do Passeio ?	Acima de 1.50 m	10
P_3	Tipo de revestimento da calçada ?	Concreto	10
P_4	Existência de Buracos ?	Poucos	5
P_5	Condições Gerais do Piso e meio-fio da calçada ?	Regular	5
P_6	Presença de desníveis ?	Leve	7
P_7	Tem rebaixamento de calçada para Pedestre ?	Sim	8
P_8	Possui piso tátil ao longo da Calçada ?	Não	-
P_9	A calçada Possui Rebaixamento de Veículos correto ?	N.A	0
P_10	Existência de altura livre menor que 2,10 m ?	Não	-
P_11	O Passeio está no padrão da SMPU ?	Não	0
P_12	A testada possui prática de estacionamento sobre o passeio ?	Não	10
P_13	Existe algum dispositivo de Drenagem sobre a calçada ?	Não	0
P_14	Existe PED em frente a testada ?	Não	-
P_15	Existe FTP em frente a testada ?	Não	-
P_16	Classificação geral da calçada pelo pesquisador.	Regular	5
