Diagnóstico da Calçada	Qualidade do Serviço	
Endereço: Rua Curitiba, 1799	62	C
Data do Registro: 12/11/2019 10:03:20		
#N/D

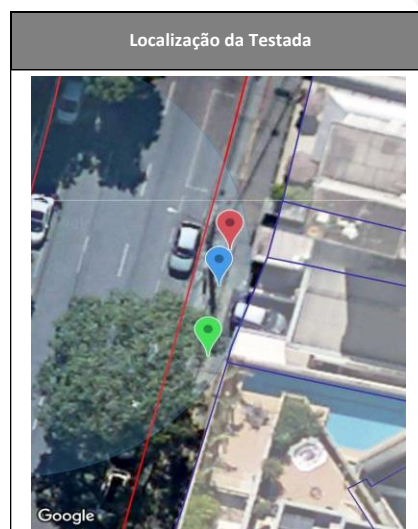
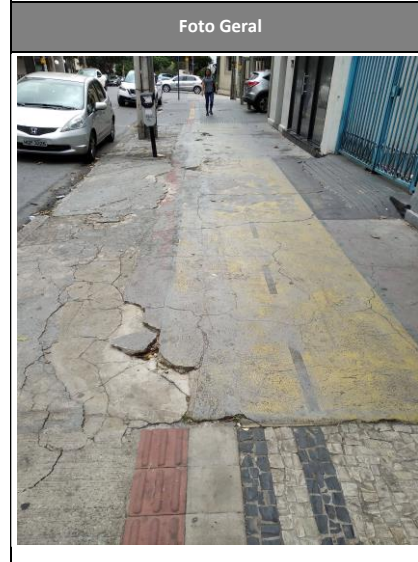
ID	Itens Avaliados	Respostas	Nota
P_1	O Mobiliário urbano está dentro da faixa de serviço de 70 cm ?	Sim	-
P_2	Qual a largura livre do Passeio ?	Acima de 1.50 m	10
P_3	Tipo de revestimento da calçada ?	Concreto	10
P_4	Existência de Buracos ?	Poucos	5
P_5	Condições Gerais do Piso e meio-fio da calçada ?	Regular	5
P_6	Presença de desníveis ?	Leve	7
P_7	Tem rebaixamento de calçada para Pedestre ?	Não	10
P_8	Possui piso tátil ao longo da Calçada ?	Não	-
P_9	A calçada Possui Rebaixamento de Veículos correto ?	Não	0
P_10	Existência de altura livre menor que 2,10 m ?	Não	-
P_11	O Passeio está no padrão da SMPU ?	Não	0
P_12	A testada possui prática de estacionamento sobre o passeio ?	Não	10
P_13	Existe algum dispositivo de Drenagem sobre a calçada ?	Não	0
P_14	Existe PED em frente a testada ?	Não	-
P_15	Existe FTP em frente a testada ?	Não	-
P_16	Classificação geral da calçada pelo pesquisador.	Regular	5
