Lote 1 - Rota: Padre Pedro Pinto

Diagnóstico da Calçada	Qualidade do Serviço	
Endereço: Rua Padre Pedro Pinto, 5861	45	D
Data do Registro: 13/11/2019 12:34:47		
Num. Lote CTM: 210413500195

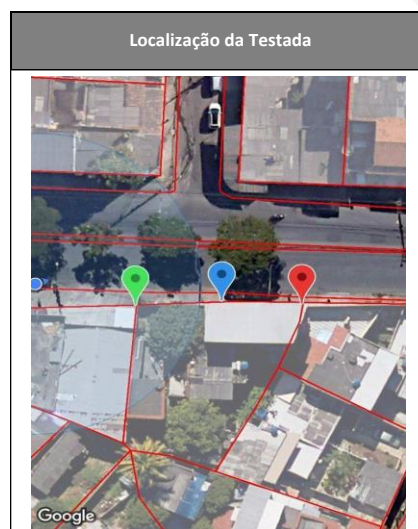
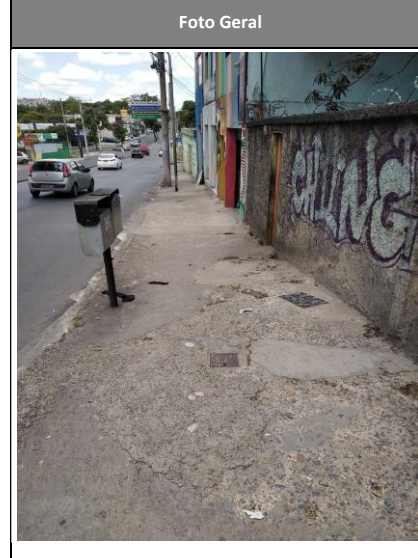
ID	Itens Avaliados	Respostas	Nota
P_1	O Mobiliario urbano está dentro da faixa de serviço de 70 cm ?	Sim	-
P_2	Qual a largura livre do Passeio ?	Acima de 1.50 m	10
P_3	Tipo de revestimento da caçada ?	Concreto	10
P_4	Existencia de Buracos ?	Poucos	5
P_5	Condições Gerais do Piso e meio-fio da calçada ?	Péssimo	0
P_6	Presença de desniveis ?	Severo	0
P_7	Tem rebaixamento de calçada para Pedestre ?	Não	10
P_8	Possui piso tátil ao longo da Calçada ?	Não	-
P_9	A calçada Possui Rebaixamento de Veiculos correto ?	Não	0
P_10	Existencia de altura livre menor que 2,10 m ?	Não	-
P_11	O Passeio está no padrao da SMPU ?	Não	0
P_12	A testada possui prática de estacionamento sobre o passeio ?	Não	10
P_13	Existe algum dispositivo de Drenagem sobre a calçada ?	Não	0
P_14	Existe PED em frente a testada ?	Não	-
P_15	Existe FTP em frente a testada ?	Não	-
P_16	Classificação geral da calçada pelo pesquisador.	Ruim	0
