Lote 4 - Rota: Contorno

FRATAR
ENGENHARIA CONSULTIVA

Diagnóstico da Calçada	Qualidade do Serviço	
Endereço: Av.Contorno, 1565	75	B
Data do Registro: 01/11/2019 13:41:04		
Num. Lote CTM: 60009100010

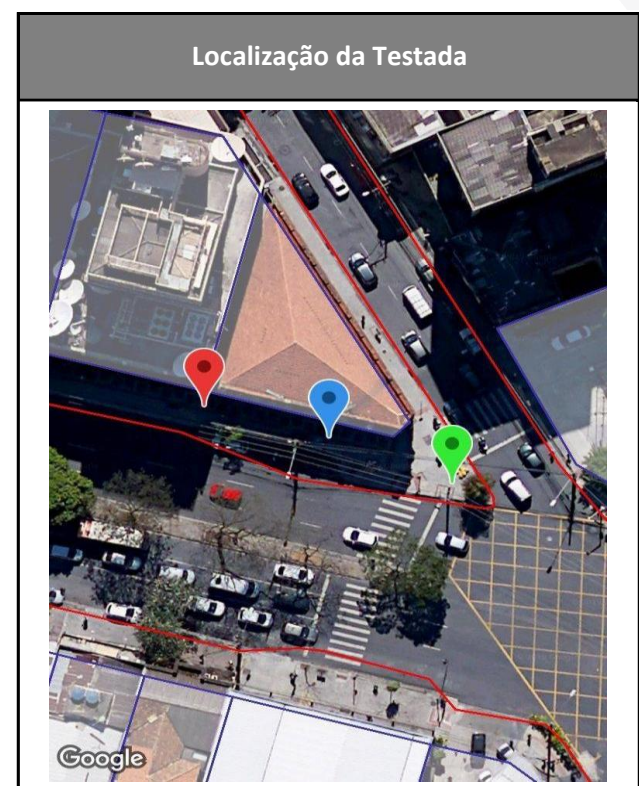
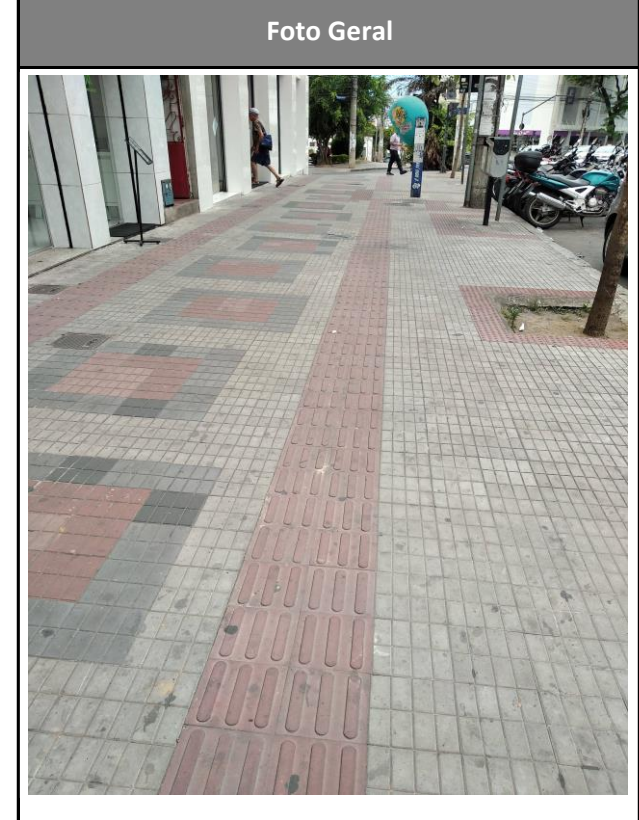
ID	Itens Avaliados	Respostas	Nota
P_1	O Mobiliário urbano está dentro da faixa de serviço de 70 cm ?	Sim	-
P_2	Qual a largura livre do Passeio ?	Acima de 1.50 m	10
P_3	Tipo de revestimento da calçada ?	Ladrilho Hidráulico	10
P_4	Existencia de Buracos ?	Poucos	5
P_5	Condições Gerais do Piso e meio-fio da calçada ?	Ótimo(a)	10
P_6	Presença de desniveis ?	Leve	7
P_7	Tem rebaixamento de calçada para Pedestre ?	Sim	8
P_8	Possui piso tátil ao longo da Calçada ?	Sim	-
P_9	A calçada Possui Rebaixamento de Veiculos correto ?	N.A	0
P_10	Existencia de altura livre menor que 2,10 m ?	Não	-
P_11	O Passeio está no padrao da SMPU ?	Sim	5
P_12	A testada possui prática de estacionamento sobre o passeio ?	Não	10
P_13	Existe algum dispositivo de Drenagem sobre a calçada ?	Não	0
P_14	Existe PED em frente a testada ?	Não	-
P_15	Existe FTP em frente a testada ?	Sim	-
P_16	Classificação geral da calçada pelo pesquisador.	Ótimo(a)	10

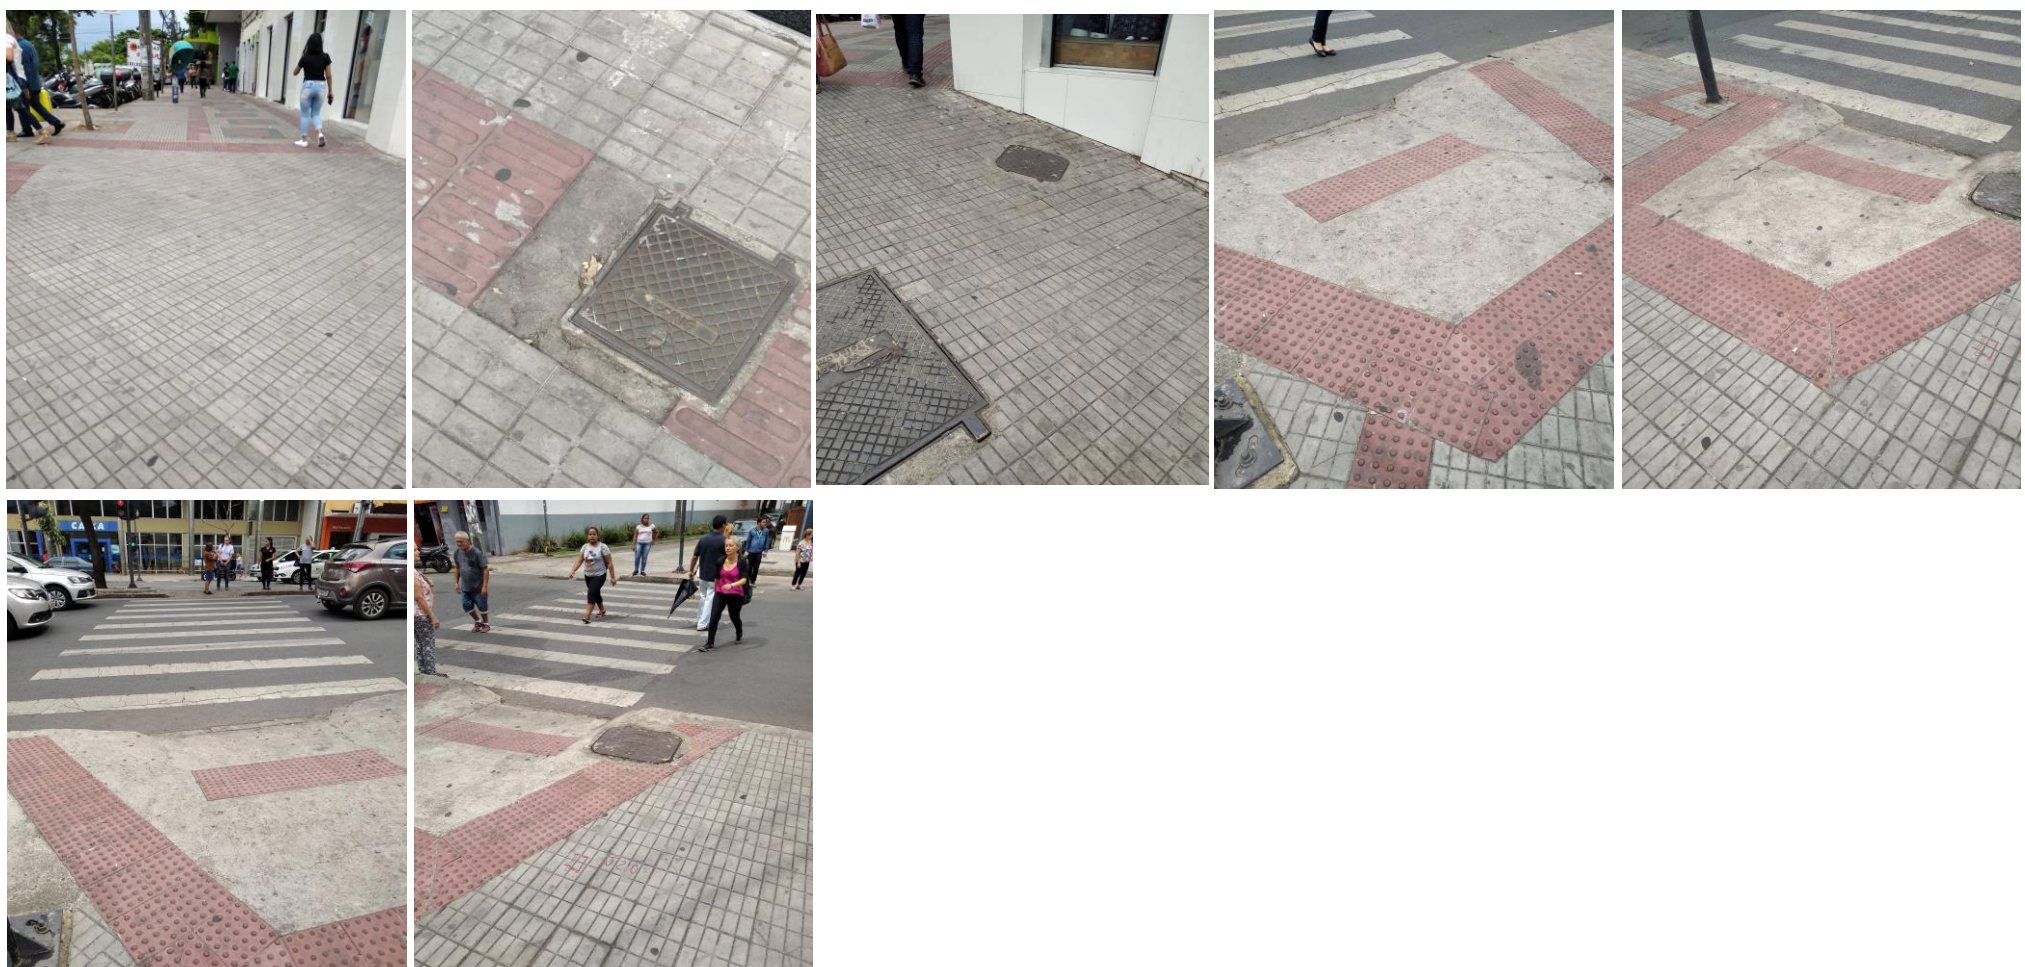
Fotos Complementares - Detalhes do Passeio

ID	Itens Avaliados	Respostas	Nota
P_7_1	Qual tipo do Rebaixo ?	Rebaixo Tipo 1 (trapézio)	0
P_7_1_1	Se for do Tipo 1, Passeio possui largura livre de 1,2 m ?	Sim	0
P_7_1_2	Se for do Tipo 1, O rebaixo tem abas conforme a norma ?	Não	0
P_7_2	A rampa do rebaixo tem Inclinação da norma (8,33%) ?	Sim	0
P_7_3	O rebaixo possui piso tátil ?	Tem só piso de alerta	0
P_7_3_1	O piso tátil de alerta e direcional do rebaixo está conforme a norma ?	Sim	0
P_8_1	O piso tátil está no eixo da faixa livre ?	Sim	0
P_8_2	Se tem uma leve mudança de direção está conforme a norma ?	Não	0
P_8_3	Se tem mudança de direção de 90º ou maior está conforme a norma ?	0	0
P_8_4	Se tem mudança de direção de três faixas direcionais está conforme a norma ?	0	0
P_8_5	Se tem mudança de direção de quatro faixas direcionais está conforme a norma?	0	0
P_8_6	Tem piso tátil em pontos de ônibus conforme a norma?	N.A	0
P_8_7	O piso tátil tem conexão com os lotes vizinhos?	Sim	0

P_8_8	O piso tátil está em boas condições aparentes?	Sim	0
P_8_9	O piso tátil apresenta desenho com bom senso?	Sim	0
P_13_1	Dispositivo de Drenagem está devidamente instalado e bem conservado?	0	0
P_13_2	Dispositivo de Drenagem oferece risco para caminhamento seguro de pedestre?	0	0
