Diagnóstico da Calçada	Qualidade do Serviço	
Endereço: Av. Afonso Pena, 4001	85	B
Data do Registro: 01/11/2019 10:24:37		
Num. Lote CTM: 80053500210

Diagnóstico da Calçada	Qualidade do Serviço		Complemento do Diagnóstico
Endereço: Av. Afonso Pena, 4001 Data do Registro: 01/11/2019 10:24:37 Num. Lote CTM: 80053500210	85	B

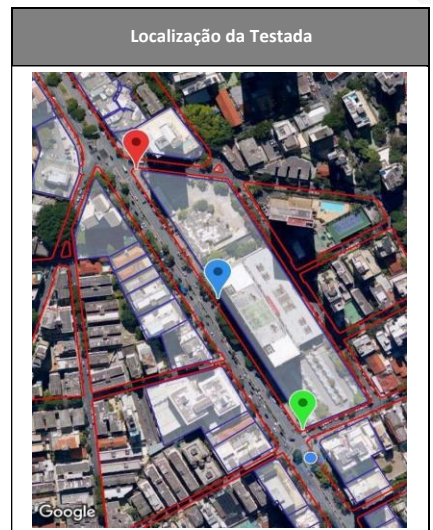
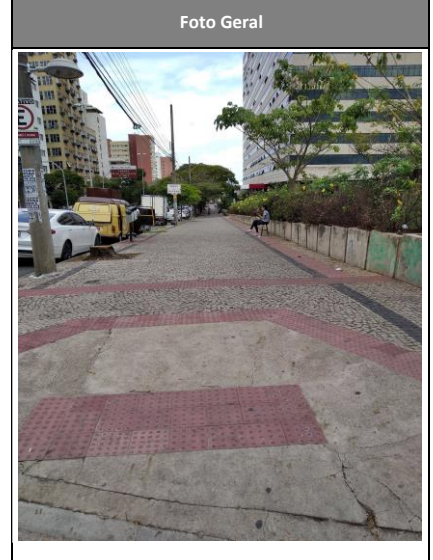
ID	Itens Avaliados	Respostas	Nota
P_1	O Mobiliário urbano está dentro da faixa de serviço de 70 cm ?	Sim	-
P_2	Qual a largura livre do Passeio ?	Acima de 1.50 m	10
P_3	Tipo de revestimento da calçada ?	Pedra Portuguesa	8
P_4	Existência de Buracos ?	Nenhum	10
P_5	Condições Gerais do Piso e meio-fio da calçada ?	Ótimo(a)	10
P_6	Presença de desníveis ?	Nenhum	10
P_7	Tem rebaixamento de calçada para Pedestre ?	Sim	7
P_8	Possui piso tátil ao longo da Calçada ?	Sim	-
P_9	A calçada Possui Rebaixamento de Veículos correto ?	Sim	10
P_10	Existência de altura livre menor que 2,10 m ?	Não	-
P_11	O Passeio está no padrão da SMPU ?	Não	0
P_12	A testada possui prática de estacionamento sobre o passeio ?	Não	10
P_13	Existe algum dispositivo de Drenagem sobre a calçada ?	Não	0
P_14	Existe PED em frente a testada ?	Sim	-
P_15	Existe FTP em frente a testada ?	Sim	-
P_16	Classificação geral da calçada pelo pesquisador.	Ótimo(a)	10

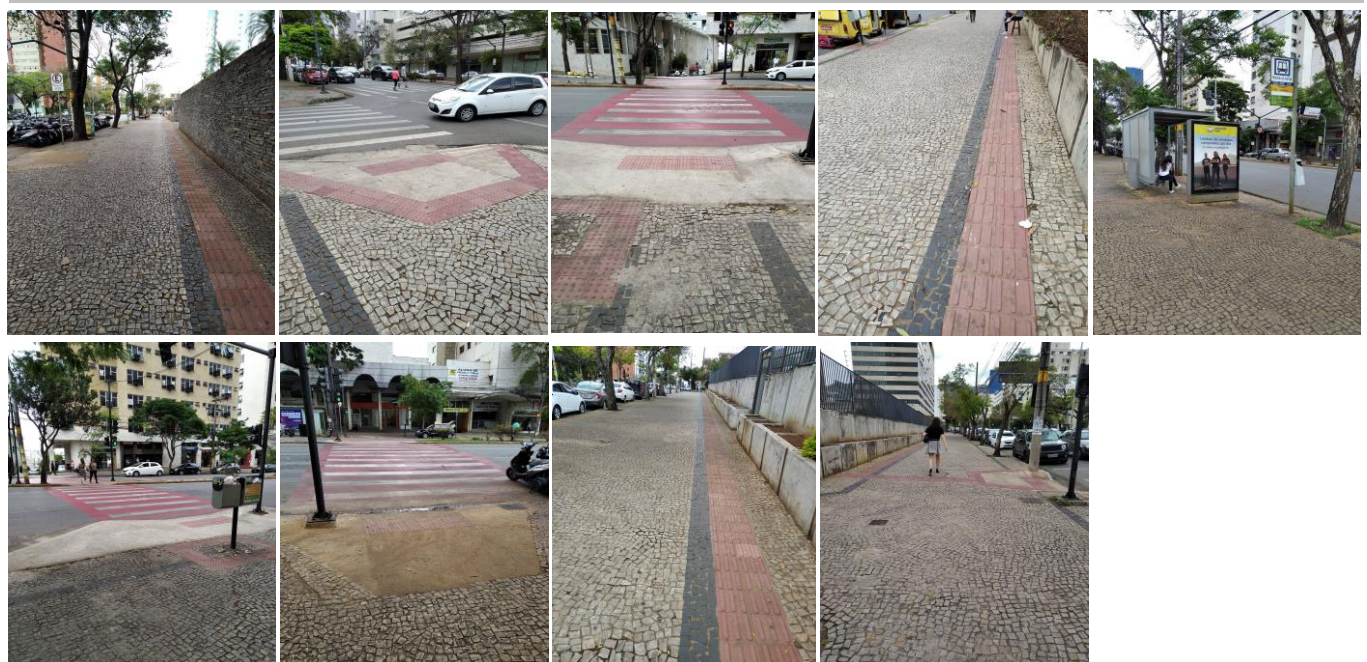
Fotos Complementares - Detalhes do Passeio

ID	Itens Avaliados	Respostas	Nota
P_7_1	Qual tipo do Rebaixo ?	Rebaixo Tipo 1 (trapézio)	0
P_7_1_1	Se for do Tipo 1, Passeio possui largura livre de 1,2 m ?	Sim	0
P_7_1_2	Se for do Tipo 1, O rebaixo tem abas conforme a norma ?	Não	0
P_7_2	A rampa do rebaixo tem Inclinação da norma (8,33%) ?	Sim	0
P_7_3	O rebaixo possui piso tátil ?	Tem só piso de alerta	0
P_7_3_1	O piso tátil de alerta e direcional do rebaixo está conforme a norma ?	Não	0
P_8_1	O piso tátil está no eixo da faixa livre ?	Não	0
P_8_2	Se tem uma leve mudança de direção está conforme a norma ?	Não	0
P_8_3	Se tem mudança de direção de 90º ou maior está conforme a norma ?	0	0
P_8_4	Se tem mudança de direção de três faixas direcionais está conforme a norma ?	0	0
P_8_5	Se tem mudança de direção de quatro faixas direcionais está conforme a norma?	0	0
P_8_6	Tem piso tátil em pontos de ônibus conforme a norma?	Sim	0
P_8_7	O piso tátil tem conexão com os lotes vizinhos?	Sim	0

P_8_8	O piso tátil está em boas condições aparentes?	Sim	0
P_8_9	O piso tátil apresenta desenho com bom senso?	Sim	0
P_13_1	Dispositivo de Drenagem está devidamente instalado e bem conservado?	0	0
P_13_2	Dispositivo de Drenagem oferece risco para caminamento seguro de pedestre?	0	0
