# Lote 4 - Rota: Contorno

**FRATAR**  
ENGENHARIA CONSULTIVA

Diagnóstico da Calçada	Qualidade do Serviço	
Endereço: Av.Contorno, 4869	<b>80</b>	<b>B</b>
Data do Registro: 04/11/2019 17:18:51		
Num. Lote CTM: 70031500150

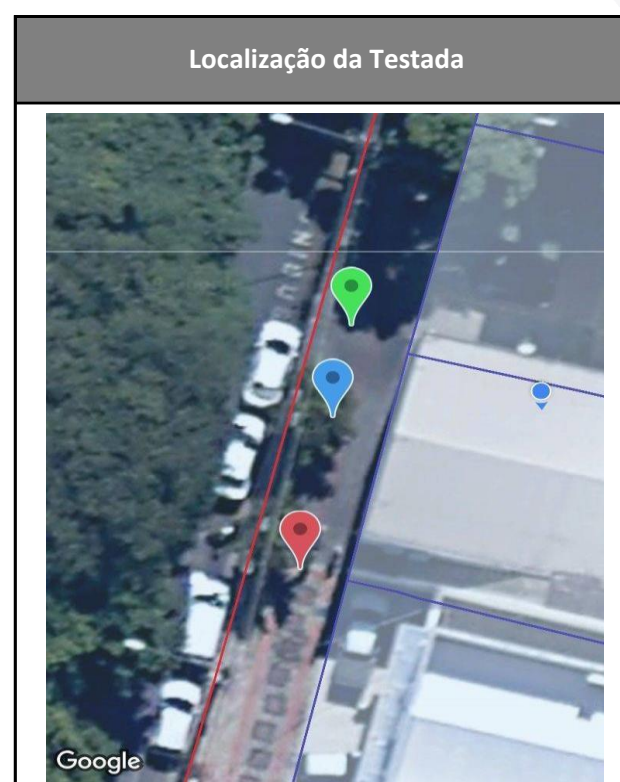
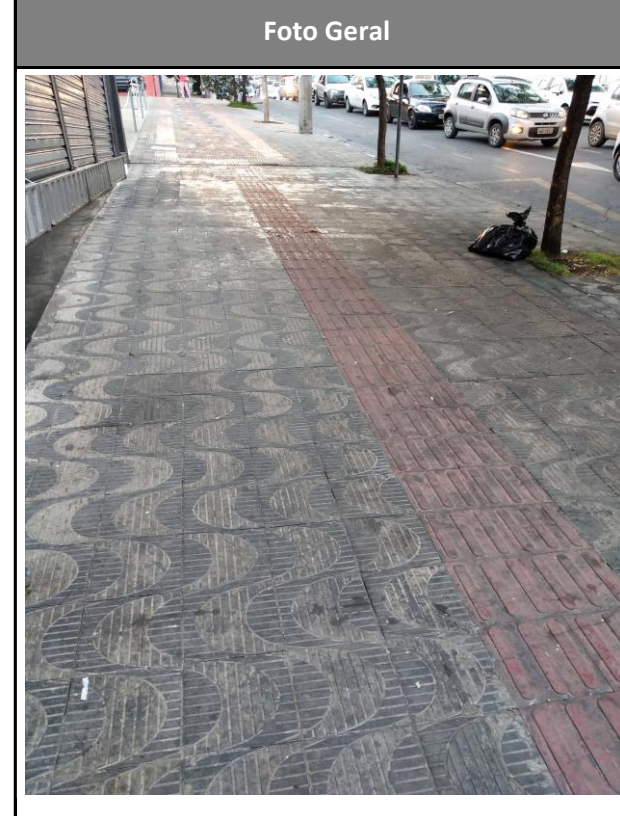
ID	Itens Avaliados	Respostas	Nota
P_1	O Mobiliário urbano está dentro da faixa de serviço de 70 cm ?	Sim	-
P_2	Qual a largura livre do Passeio ?	Acima de 1.50 m	10
P_3	Tipo de revestimento da calçada ?	Ladrilho Hidráulico	10
P_4	Existência de Buracos ?	Nenhum	10
P_5	Condições Gerais do Piso e meio-fio da calçada ?	Ótimo(a)	10
P_6	Presença de desniveis ?	Nenhum	10
P_7	Tem rebaixamento de calçada para Pedestre ?	Não	10
P_8	Possui piso tátil ao longo da Calçada ?	Sim	-
P_9	A calçada Possui Rebaixamento de Veículos correto ?	N.A	0
P_10	Existência de altura livre menor que 2,10 m ?	Não	-
P_11	O Passeio está no padrão da SMPU ?	Não	0
P_12	A testada possui prática de estacionamento sobre o passeio ?	Não	10
P_13	Existe algum dispositivo de Drenagem sobre a calçada ?	Não	0
P_14	Existe PED em frente a testada ?	Não	-
P_15	Existe FTP em frente a testada ?	Não	-
P_16	Classificação geral da calçada pelo pesquisador.	Ótimo(a)	10
