Lote 4 - Rota: Contorno

FRATAR
ENGENHARIA CONSULTIVA

Diagnóstico da Calçada	Qualidade do Serviço	
Endereço: Av.Contorno, 53 Data do Registro: 04/11/2019 16:50:48 Num. Lote CTM: 70053200375	83	B

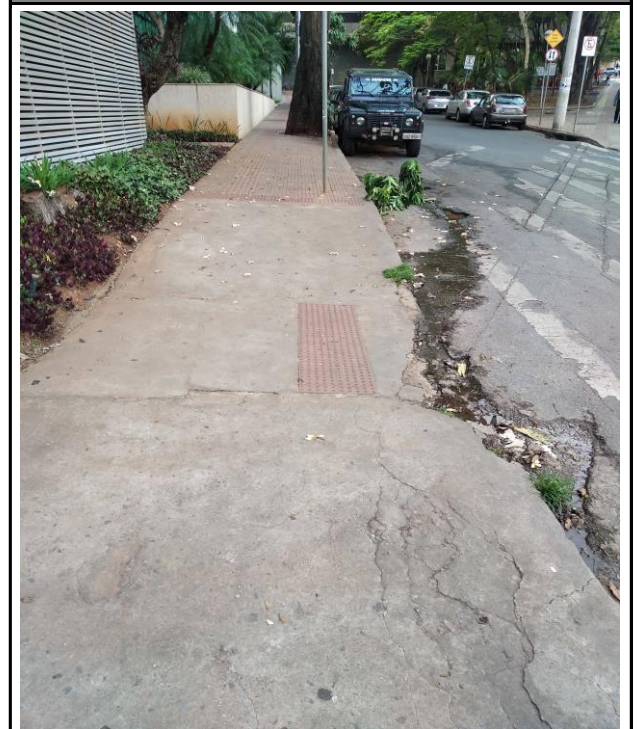
Foto Geral

ID	Itens Avaliados	Respostas	Nota
P_1	O Mobiliário urbano está dentro da faixa de serviço de 70 cm ?	Sim	-
P_2	Qual a largura livre do Passeio ?	Entre 0.80 m e 1.20 m	4
P_3	Tipo de revestimento da calçada ?	Ladrilho Hidráulico	10
P_4	Existência de Buracos ?	Nenhum	10
P_5	Condições Gerais do Piso e meio-fio da calçada ?	Ótimo(a)	10
P_6	Presença de desniveis ?	Nenhum	10
P_7	Tem rebaixamento de calçada para Pedestre ?	Sim	9
P_8	Possui piso tátil ao longo da Calçada ?	Sim	-
P_9	A calçada Possui Rebaixamento de Veículos correto ?	Sim	10
P_10	Existência de altura livre menor que 2,10 m ?	Não	-
P_11	O Passeio está no padrão da SMPU ?	Não	0
P_12	A testada possui prática de estacionamento sobre o passeio ?	Não	10
P_13	Existe algum dispositivo de Drenagem sobre a calçada ?	Não	0
P_14	Existe PED em frente a testada ?	Não	-
P_15	Existe FTP em frente a testada ?	Sim	-
P_16	Classificação geral da calçada pelo pesquisador.	Ótimo(a)	10
