Diagnóstico da Calçada	Qualidade do Serviço	
Endereço: Av. Brigadeiro Eduardo Gomes, 1111	<b>73</b>	<b>B</b>
Data do Registro: 26/11/2019 15:23:43		
Num. Lote CTM: 130159100340

# Lote 1 - Rota: Noroeste

**FRATAR**  
ENGENHARIA CONSULTIVA

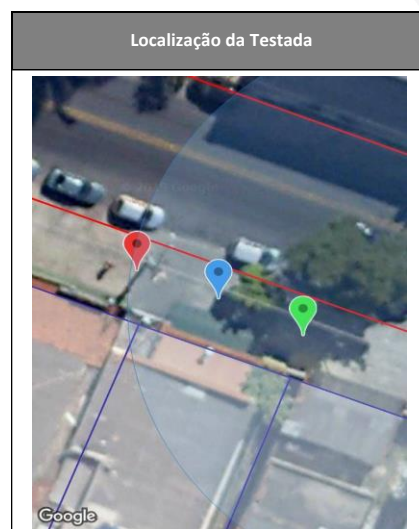
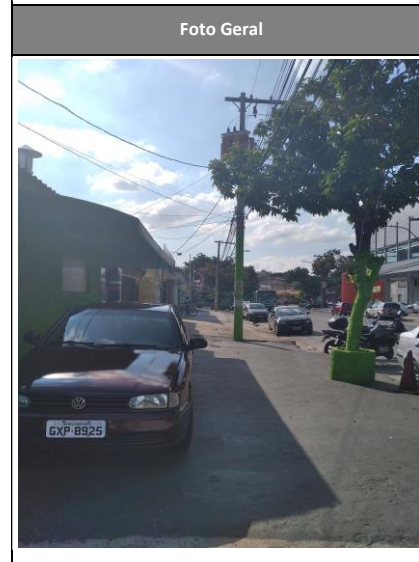
ID	Itens Avaliados	Respostas	Nota
P_1	O Mobiliário urbano está dentro da faixa de serviço de 70 cm ?	Sim	-
P_2	Qual a largura livre do Passeio ?	Acima de 1.50 m	10
P_3	Tipo de revestimento da calçada ?	Concreto	10
P_4	Existência de Buracos ?	Nenhum	10
P_5	Condições Gerais do Piso e meio-fio da calçada ?	Ótimo(a)	10
P_6	Presença de desníveis ?	Médio	3
P_7	Tem rebaixamento de calçada para Pedestre ?	Não	10
P_8	Possui piso tátil ao longo da Calçada ?	Não	-
P_9	A calçada Possui Rebaixamento de Veículos correto ?	Não	0
P_10	Existência de altura livre menor que 2,10 m ?	Não	-
P_11	O Passeio está no padrão da SMPU ?	Não	0
P_12	A testada possui prática de estacionamento sobre o passeio ?	Não	10
P_13	Existe algum dispositivo de Drenagem sobre a calçada ?	Não	0
P_14	Existe PED em frente a testada ?	Não	-
P_15	Existe FTP em frente a testada ?	Não	-
P_16	Classificação geral da calçada pelo pesquisador.	Ótimo(a)	10
