Lote 4 - Rota: Contorno

Diagnóstico da Calçada	Qualidade do Serviço	
Endereço: Av.Contorno, 9059	64	C
Data do Registro: 28/10/2019 17:54:34		
Num. Lote CTM: 20001900015

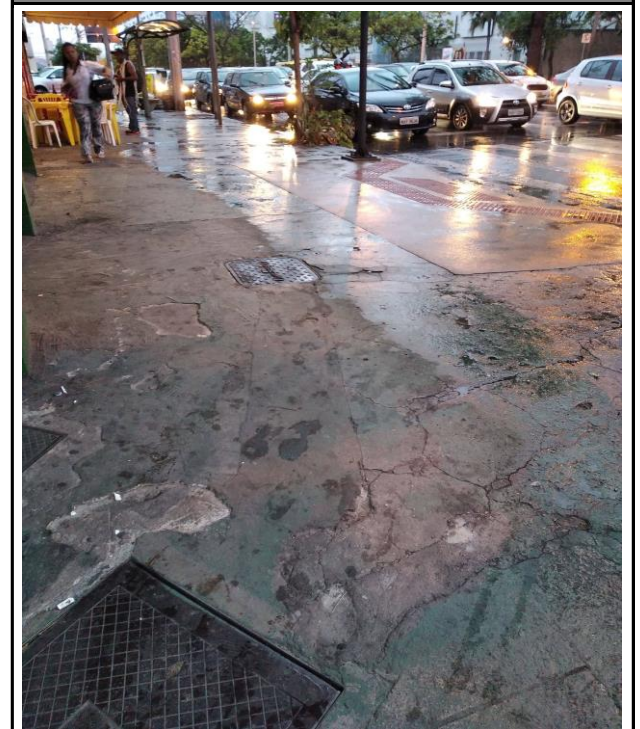
Foto Geral

ID	Itens Avaliados	Respostas	Nota
P_1	O Mobiliário urbano está dentro da faixa de serviço de 70 cm ?	Sim	-
P_2	Qual a largura livre do Passeio ?	Acima de 1.50 m	10
P_3	Tipo de revestimento da calçada ?	Concreto	10
P_4	Existencia de Buracos ?	Poucos	5
P_5	Condições Gerais do Piso e meio-fio da calçada ?	Regular	5
P_6	Presença de desniveis ?	Nenhum	10
P_7	Tem rebaixamento de calçada para Pedestre ?	Sim	9
P_8	Possui piso tátil ao longo da Calçada ?	Não	-
P_9	A calçada Possui Rebaixamento de Veiculos correto ?	N.A	0
P_10	Existencia de altura livre menor que 2,10 m ?	Não	-
P_11	O Passeio está no padrao da SMPU ?	Não	0
P_12	A testada possui prática de estacionamento sobre o passeio ?	Não	10
P_13	Existe algum dispositivo de Drenagem sobre a calçada ?	Não	0
P_14	Existe PED em frente a testada ?	Sim	-
P_15	Existe FTP em frente a testada ?	Sim	-
P_16	Classificação geral da calçada pelo pesquisador.	Regular	5
