Diagnóstico da Calçada	Qualidade do Serviço	
Endereço: Rua Conceição do Mato Dentro, s/nº	73	B
Data do Registro: 28/10/2019 11:55:47		
Num. Lote CTM: 140215200310

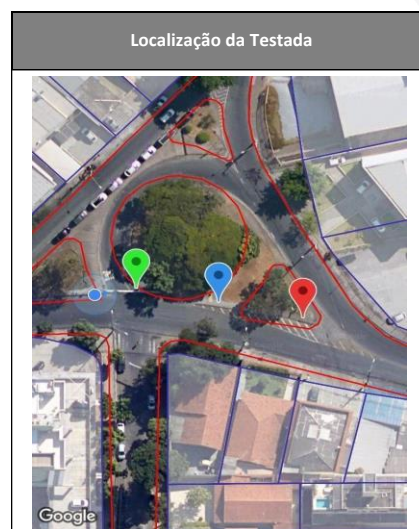
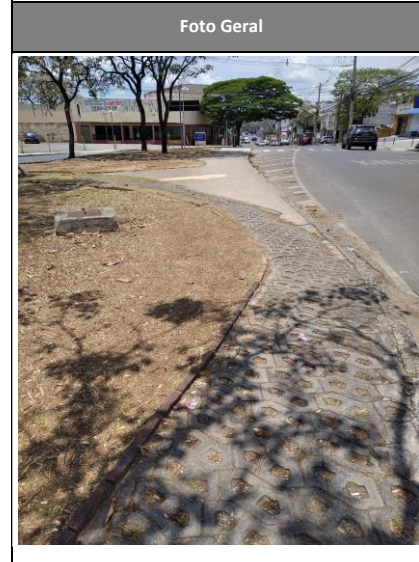
ID	Itens Avaliados	Respostas	Nota
P_1	O Mobiliário urbano está dentro da faixa de serviço de 70 cm ?	Sim	-
P_2	Qual a largura livre do Passeio ?	Entre 0.80 m e 1.20 m	4
P_3	Tipo de revestimento da calçada ?	Concreto	10
P_4	Existência de Buracos ?	Nenhum	10
P_5	Condições Gerais do Piso e meio-fio da calçada ?	Ótimo(a)	10
P_6	Presença de desníveis ?	Nenhum	10
P_7	Tem rebaixamento de calçada para Pedestre ?	Sim	9
P_8	Possui piso tátil ao longo da Calçada ?	Não	-
P_9	A calçada Possui Rebaixamento de Veículos correto ?	N.A	0
P_10	Existência de altura livre menor que 2,10 m ?	Não	-
P_11	O Passeio está no padrão da SMPU ?	Não	0
P_12	A testada possui prática de estacionamento sobre o passeio ?	Não	10
P_13	Existe algum dispositivo de Drenagem sobre a calçada ?	Não	0
P_14	Existe PED em frente a testada ?	Não	-
P_15	Existe FTP em frente a testada ?	Sim	-
P_16	Classificação geral da calçada pelo pesquisador.	Ótimo(a)	10
