Lote 1 - Rota: Padre Pedro Pinto

Diagnóstico da Calçada	Qualidade do Serviço	
Endereço: Rua Padre Pedro Pinto, 2597	80	B
Data do Registro: 21/11/2019 10:46:48		
Num. Lote CTM: 210603000580

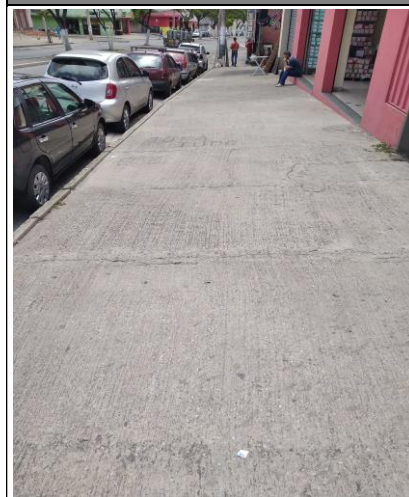
Foto Geral

ID	Itens Avaliados	Respostas	Nota
P_1	O Mobiliário urbano está dentro da faixa de serviço de 70 cm ?	Sim	-
P_2	Qual a largura livre do Passeio ?	Acima de 1.50 m	10
P_3	Tipo de revestimento da calçada ?	Concreto	10
P_4	Existência de Buracos ?	Nenhum	10
P_5	Condições Gerais do Piso e meio-fio da calçada ?	Ótimo(a)	10
P_6	Presença de desníveis ?	Nenhum	10
P_7	Tem rebaixamento de calçada para Pedestre ?	Não	10
P_8	Possui piso tátil ao longo da Calçada ?	Não	-
P_9	A calçada Possui Rebaixamento de Veículos correto ?	N.A	0
P_10	Existência de altura livre menor que 2,10 m ?	Não	-
P_11	O Passeio está no padrão da SMPU ?	Não	0
P_12	A testada possui prática de estacionamento sobre o passeio ?	Não	10
P_13	Existe algum dispositivo de Drenagem sobre a calçada ?	Não	0
P_14	Existe PED em frente a testada ?	Não	-
P_15	Existe FTP em frente a testada ?	Não	-
P_16	Classificação geral da calçada pelo pesquisador.	Ótimo(a)	10
