# Lote 4 - Rota: Contorno

Diagnóstico da Calçada	Qualidade do Serviço	
Endereço: Av.Contorno, 7069	<b>73</b>	<b>B</b>
Data do Registro: 31/10/2019 17:21:26		
Num. Lote CTM: 90046500235

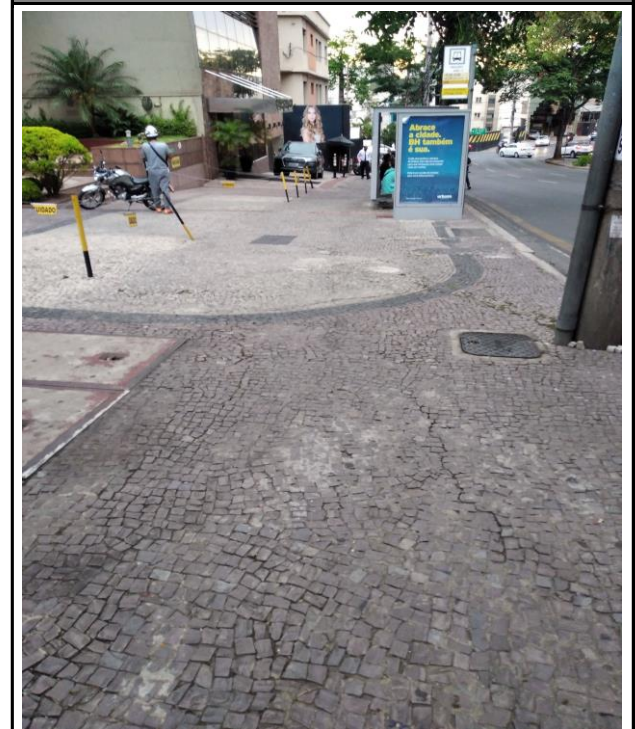
## Foto Geral

ID	Itens Avaliados	Respostas	Nota
P_1	O Mobiliário urbano está dentro da faixa de serviço de 70 cm ?	Sim	-
P_2	Qual a largura livre do Passeio ?	Acima de 1.50 m	10
P_3	Tipo de revestimento da calçada ?	Pedra Portuguesa	8
P_4	Existencia de Buracos ?	Poucos	5
P_5	Condições Gerais do Piso e meio-fio da calçada ?	Ótimo(a)	10
P_6	Presença de desniveis ?	Nenhum	10
P_7	Tem rebaixamento de calçada para Pedestre ?	Não	10
P_8	Possui piso tátil ao longo da Calçada ?	Não	-
P_9	A calçada Possui Rebaixamento de Veiculos correto ?	N.A	0
P_10	Existencia de altura livre menor que 2,10 m ?	Não	-
P_11	O Passeio está no padrao da SMPU ?	Não	0
P_12	A testada possui prática de estacionamento sobre o passeio ?	Não	10
P_13	Existe algum dispositivo de Drenagem sobre a calçada ?	Não	0
P_14	Existe PED em frente a testada ?	Sim	-
P_15	Existe FTP em frente a testada ?	Não	-
P_16	Classificação geral da calçada pelo pesquisador.	Ótimo(a)	10
