Diagnóstico da Calçada	Qualidade do Serviço	
Endereço: Av. Brigadeiro Eduardo Gomes, 1189	85	B
Data do Registro: 26/11/2019 15:40:02		
Num. Lote CTM: 130479100235

Lote 1 - Rota: Noroeste

FRATAR
ENGENHARIA CONSULTIVA

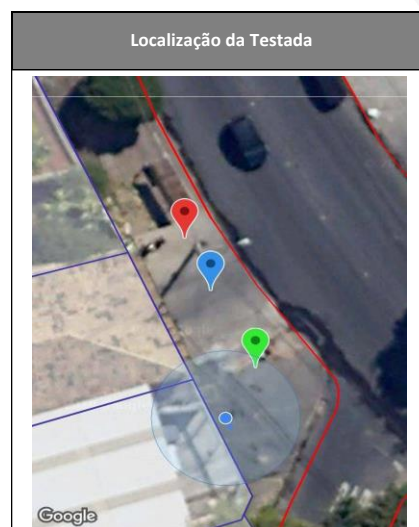
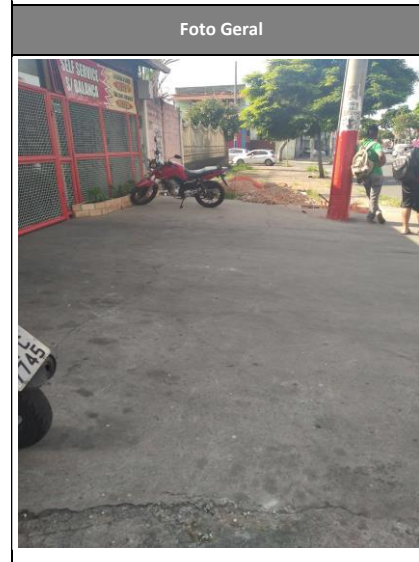
Fotos Complementares - Detalhes do Passeio

ID	Itens Avaliados	Respostas	Nota
P_1	O Mobiliário urbano está dentro da faixa de serviço de 70 cm ?	Sim	-
P_2	Qual a largura livre do Passeio ?	Acima de 1.50 m	10
P_3	Tipo de revestimento da calçada ?	Concreto	10
P_4	Existência de Buracos ?	Nenhum	10
P_5	Condições Gerais do Piso e meio-fio da calçada ?	Ótimo(a)	10
P_6	Presença de desníveis ?	Nenhum	10
P_7	Tem rebaixamento de calçada para Pedestre ?	Não	10
P_8	Possui piso tátil ao longo da Calçada ?	Não	-
P_9	A calçada Possui Rebaixamento de Veículos correto ?	Sim	10
P_10	Existência de altura livre menor que 2,10 m ?	Não	-
P_11	O Passeio está no padrão da SMPU ?	Não	0
P_12	A testada possui prática de estacionamento sobre o passeio ?	Não	10
P_13	Existe algum dispositivo de Drenagem sobre a calçada ?	Não	0
P_14	Existe PED em frente a testada ?	Sim	-
P_15	Existe FTP em frente a testada ?	Não	-
P_16	Classificação geral da calçada pelo pesquisador.	Regular	5
