Diagnóstico da Calçada	Qualidade do Serviço	
Endereço: Av. Abílio Machado, 829	75	B
Data do Registro: 11/11/2019 14:30:41		
Num. Lote CTM: 130061800105

Lote 1 - Rota: Noroeste

FRATAR
ENGENHARIA CONSULTIVA

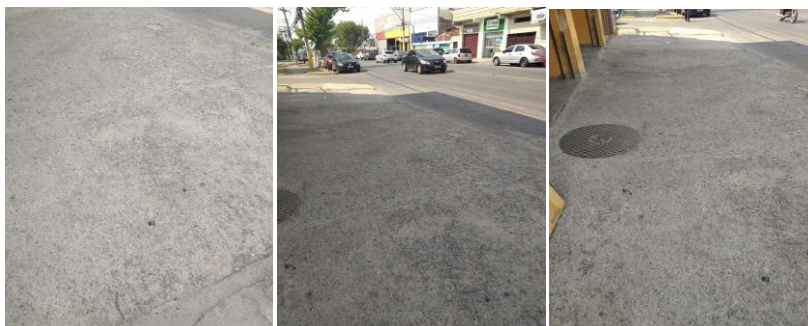
Fotos Complementares - Detalhes do Passeio

ID	Itens Avaliados	Respostas	Nota
P_1	O Mobiliário urbano está dentro da faixa de serviço de 70 cm ?	Sim	-
P_2	Qual a largura livre do Passeio ?	Acima de 1.50 m	10
P_3	Tipo de revestimento da calçada ?	Concreto	10
P_4	Existência de Buracos ?	Poucos	5
P_5	Condições Gerais do Piso e meio-fio da calçada ?	Regular	5
P_6	Presença de desníveis ?	Nenhum	10
P_7	Tem rebaixamento de calçada para Pedestre ?	Não	10
P_8	Possui piso tátil ao longo da Calçada ?	Não	-
P_9	A calçada Possui Rebaixamento de Veículos correto ?	Sim	10
P_10	Existência de altura livre menor que 2,10 m ?	Não	-
P_11	O Passeio está no padrão da SMPU ?	Não	0
P_12	A testada possui prática de estacionamento sobre o passeio ?	Não	10
P_13	Existe algum dispositivo de Drenagem sobre a calçada ?	Não	0
P_14	Existe PED em frente a testada ?	Não	-
P_15	Existe FTP em frente a testada ?	Não	-
P_16	Classificação geral da calçada pelo pesquisador.	Regular	5
