# Lote 4 - Rota: Contorno

Diagnóstico da Calçada	Qualidade do Serviço	
Endereço: Av.Contorno, 4999	<b>78</b>	<b>B</b>
Data do Registro: 02/11/2019 13:12:44		
Num. Lote CTM: 70001200090

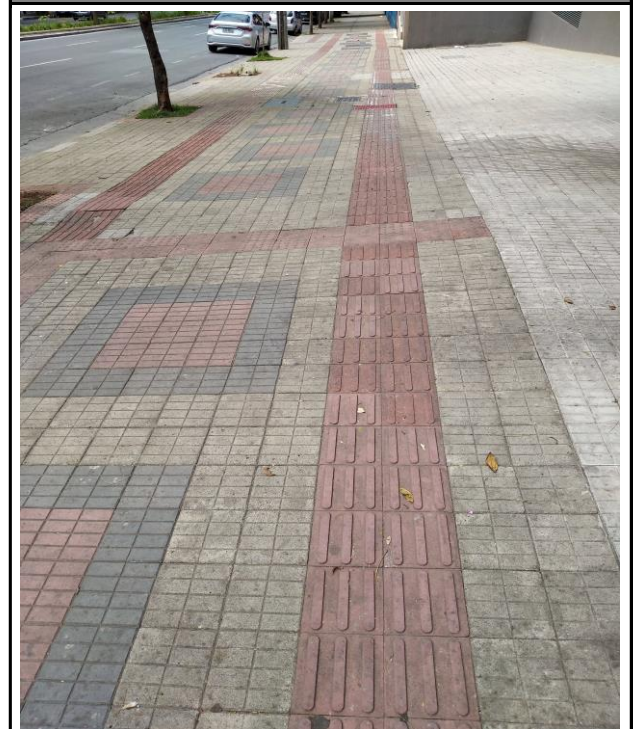
## Foto Geral

ID	Itens Avaliados	Respostas	Nota
P_1	O Mobiliário urbano está dentro da faixa de serviço de 70 cm ?	Sim	-
P_2	Qual a largura livre do Passeio ?	Acima de 1.50 m	10
P_3	Tipo de revestimento da calçada ?	Ladrilho Hidráulico	10
P_4	Existência de Buracos ?	Poucos	5
P_5	Condições Gerais do Piso e meio-fio da calçada ?	Ótimo(a)	10
P_6	Presença de desniveis ?	Médio	3
P_7	Tem rebaixamento de calçada para Pedestre ?	Não	10
P_8	Possui piso tátil ao longo da Calçada ?	Sim	-
P_9	A calçada Possui Rebaixamento de Veículos correto ?	Sim	10
P_10	Existência de altura livre menor que 2,10 m ?	Não	-
P_11	O Passeio está no padrão da SMPU ?	Não	0
P_12	A testada possui prática de estacionamento sobre o passeio ?	Não	10
P_13	Existe algum dispositivo de Drenagem sobre a calçada ?	Não	0
P_14	Existe PED em frente a testada ?	Não	-
P_15	Existe FTP em frente a testada ?	Não	-
P_16	Classificação geral da calçada pelo pesquisador.	Ótimo(a)	10
