Diagnóstico da Calçada	Qualidade do Serviço	
Endereço: Av. Abílio Machado, 1009	72	B
Data do Registro: 11/11/2019 14:54:30		
Num. Lote CTM: 130058600300

Lote 1 - Rota: Noroeste

FRATAR
ENGENHARIA CONSULTIVA

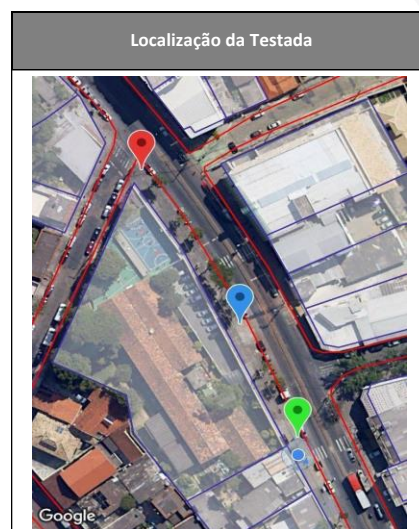
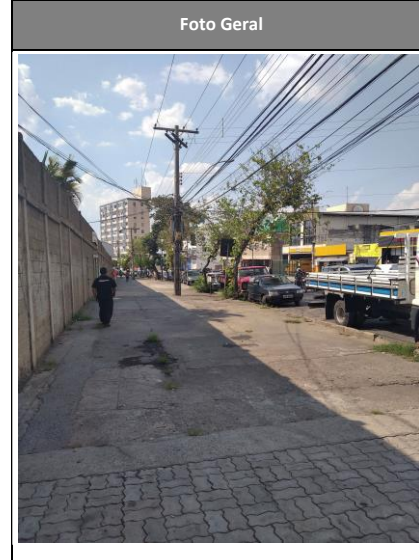
ID	Itens Avaliados	Respostas	Nota
P_1	O Mobiliário urbano está dentro da faixa de serviço de 70 cm ?	Não	-
P_2	Qual a largura livre do Passeio ?	Acima de 1.50 m	10
P_3	Tipo de revestimento da calçada ?	Concreto	10
P_4	Existência de Buracos ?	Poucos	5
P_5	Condições Gerais do Piso e meio-fio da calçada ?	Regular	5
P_6	Presença de desníveis ?	Nenhum	10
P_7	Tem rebaixamento de calçada para Pedestre ?	Sim	7
P_8	Possui piso tátil ao longo da Calçada ?	Não	-
P_9	A calçada Possui Rebaixamento de Veículos correto ?	Sim	10
P_10	Existência de altura livre menor que 2,10 m ?	Não	-
P_11	O Passeio está no padrão da SMPU ?	Não	0
P_12	A testada possui prática de estacionamento sobre o passeio ?	Não	10
P_13	Existe algum dispositivo de Drenagem sobre a calçada ?	Não	0
P_14	Existe PED em frente a testada ?	Não	-
P_15	Existe FTP em frente a testada ?	Sim	-
P_16	Classificação geral da calçada pelo pesquisador.	Regular	5

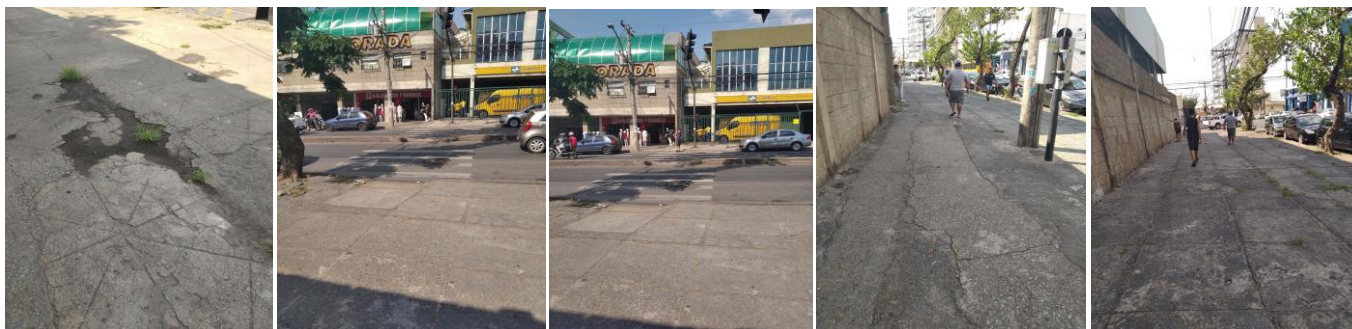
Fotos Complementares - Detalhes do Passeio

ID	Itens Avaliados	Respostas	Nota
P_7_1	Qual tipo do Rebaixo ?	Rebaixo Tipo 1 (trapézio)	0
P_7_1_1	Se for do Tipo 1, Passeio possui largura livre de 1,2 m ?	Sim	0
P_7_1_2	Se for do Tipo 1, O rebaixo tem abas conforme a norma ?	Não	0
P_7_2	A rampa do rebaixo tem Inclinação da norma (8,33%) ?	Sim	0
P_7_3	O rebaixo possui piso tátil ?	Tem só piso de alerta	0
P_7_3_1	O piso tátil de alerta e direcional do rebaixo está conforme a norma ?	Não	0
P_8_1	O piso tátil está no eixo da faixa livre ?	0	0
P_8_2	Se tem uma leve mudança de direção está conforme a norma ?	0	0
P_8_3	Se tem mudança de direção de 90º ou maior está conforme a norma ?	0	0
P_8_4	Se tem mudança de direção de três faixas direcionais está conforme a norma ?	0	0
P_8_5	Se tem mudança de direção de quatro faixas direcionais está conforme a norma?	0	0
P_8_6	Tem piso tátil em pontos de ônibus conforme a norma?	0	0
P_8_7	O piso tátil tem conexão com os lotes vizinhos?	0	0

P_8_8	O piso tátil está em boas condições aparentes?	0	0
P_8_9	O piso tátil apresenta desenho com bom senso?	0	0
P_13_1	Dispositivo de Drenagem está devidamente instalado e bem conservado?	0	0
P_13_2	Dispositivo de Drenagem oferece risco para caminamento seguro de pedestre?	0	0
