Lote 4 - Rota: Contorno

Diagnóstico da Calçada	Qualidade do Serviço	
Endereço: Av.Contorno, 16967 Data do Registro: 07/11/2019 16:23:06 Num. Lote CTM: 90047800395	90	B

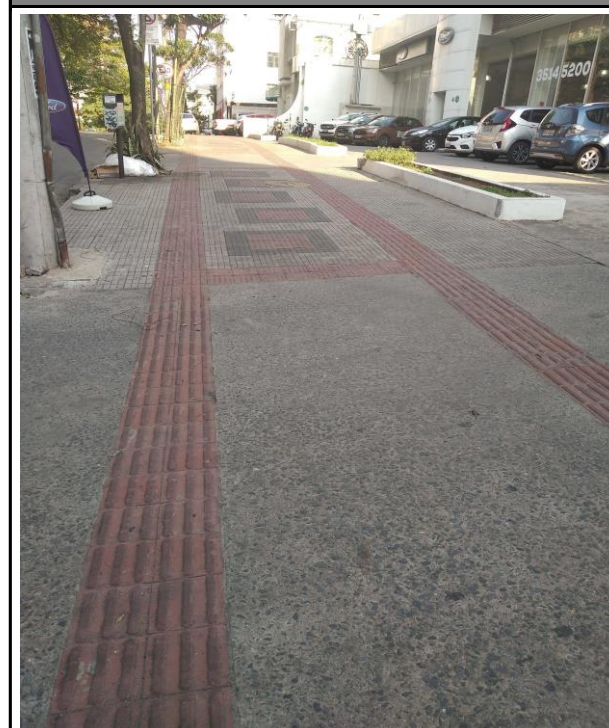
Foto Geral

ID	Itens Avaliados	Respostas	Nota
P_1	O Mobiliário urbano está dentro da faixa de serviço de 70 cm ?	Sim	-
P_2	Qual a largura livre do Passeio ?	Acima de 1.50 m	10
P_3	Tipo de revestimento da calçada ?	Ladrilho Hidráulico	10
P_4	Existencia de Buracos ?	Nenhum	10
P_5	Condições Gerais do Piso e meio-fio da calçada ?	Ótimo(a)	10
P_6	Presença de desniveis ?	Nenhum	10
P_7	Tem rebaixamento de calçada para Pedestre ?	Não	10
P_8	Possui piso tátil ao longo da Calçada ?	Sim	-
P_9	A calçada Possui Rebaixamento de Veiculos correto ?	Sim	10
P_10	Existencia de altura livre menor que 2,10 m ?	Não	-
P_11	O Passeio está no padrao da SMPU ?	Não	0
P_12	A testada possui prática de estacionamento sobre o passeio ?	Não	10
P_13	Existe algum dispositivo de Drenagem sobre a calçada ?	Não	0
P_14	Existe PED em frente a testada ?	Não	-
P_15	Existe FTP em frente a testada ?	Não	-
P_16	Classificação geral da calçada pelo pesquisador.	Ótimo(a)	10
