Lote 1 - Rota: Noroeste

FRATAR
ENGENHARIA CONSULTIVA

Diagnóstico da Calçada	Qualidade do Serviço	
Endereço: Av. Ivaí, 196	48	D
Data do Registro: 25/11/2019 14:30:33		
Num. Lote CTM: 130079000075

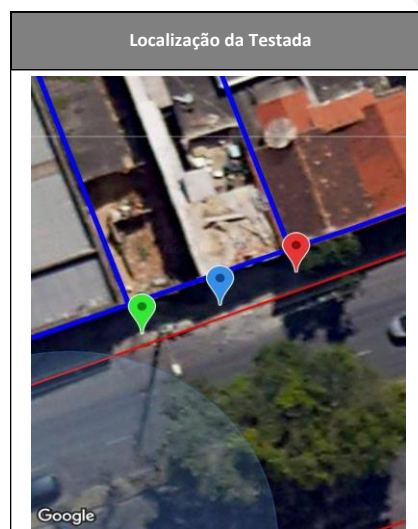
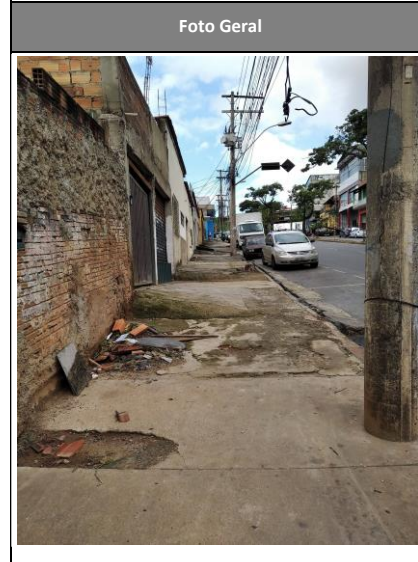
ID	Itens Avaliados	Respostas	Nota
P_1	O Mobiliário urbano está dentro da faixa de serviço de 70 cm ?	Sim	-
P_2	Qual a largura livre do Passeio ?	Acima de 1.50 m	10
P_3	Tipo de revestimento da calçada ?	Concreto	10
P_4	Existência de Buracos ?	Poucos	5
P_5	Condições Gerais do Piso e meio-fio da calçada ?	Péssimo	0
P_6	Presença de desníveis ?	Médio	3
P_7	Tem rebaixamento de calçada para Pedestre ?	Não	10
P_8	Possui piso tátil ao longo da Calçada ?	Não	-
P_9	A calçada Possui Rebaixamento de Veículos correto ?	Não	0
P_10	Existência de altura livre menor que 2,10 m ?	Não	-
P_11	O Passeio está no padrão da SMPU ?	Não	0
P_12	A testada possui prática de estacionamento sobre o passeio ?	Não	10
P_13	Existe algum dispositivo de Drenagem sobre a calçada ?	Não	0
P_14	Existe PED em frente a testada ?	Não	-
P_15	Existe FTP em frente a testada ?	Não	-
P_16	Classificação geral da calçada pelo pesquisador.	Ruim	0
