Lote 4 - Rota: Contorno

FRATAR
ENGENHARIA CONSULTIVA

Diagnóstico da Calçada	Qualidade do Serviço	
Endereço: Av.Contorno, 2171	82	B
Data do Registro: 04/11/2019 15:12:25		
Num. Lote CTM: 60004800195

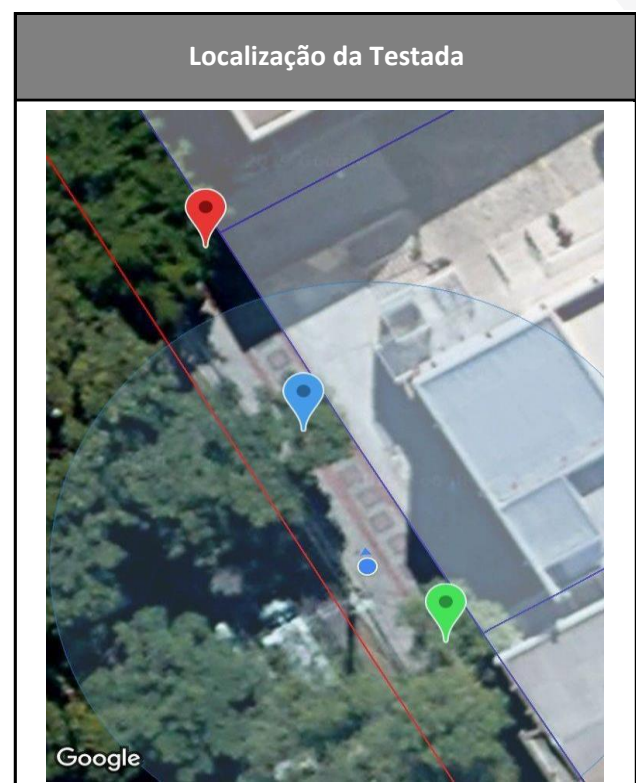
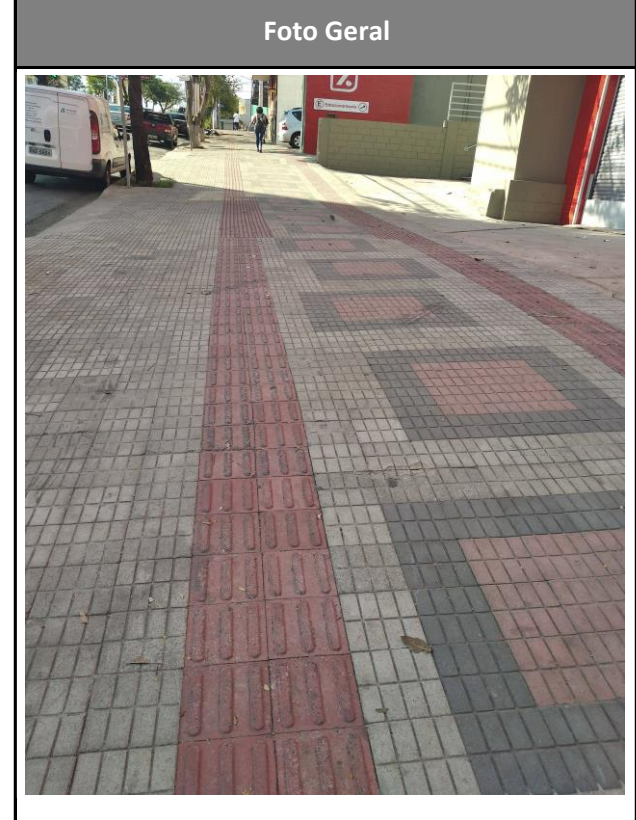
ID	Itens Avaliados	Respostas	Nota
P_1	O Mobiliário urbano está dentro da faixa de serviço de 70 cm ?	Sim	-
P_2	Qual a largura livre do Passeio ?	Acima de 1.50 m	10
P_3	Tipo de revestimento da calçada ?	Ladrilho Hidráulico	10
P_4	Existencia de Buracos ?	Poucos	5
P_5	Condições Gerais do Piso e meio-fio da calçada ?	Ótimo(a)	10
P_6	Presença de desniveis ?	Leve	7
P_7	Tem rebaixamento de calçada para Pedestre ?	Não	10
P_8	Possui piso tátil ao longo da Calçada ?	Sim	-
P_9	A calçada Possui Rebaixamento de Veiculos correto ?	Sim	10
P_10	Existencia de altura livre menor que 2,10 m ?	Não	-
P_11	O Passeio está no padrao da SMPU ?	Não	0
P_12	A testada possui prática de estacionamento sobre o passeio ?	Não	10
P_13	Existe algum dispositivo de Drenagem sobre a calçada ?	Não	0
P_14	Existe PED em frente a testada ?	Não	-
P_15	Existe FTP em frente a testada ?	Não	-
P_16	Classificação geral da calçada pelo pesquisador.	Ótimo(a)	10
