Diagnóstico da Calçada	Qualidade do Serviço	
Endereço: Av. Portugal, 45 Data do Registro: 19/11/2019 14:52:43 Num. Lote CTM: 200062300190	60	C

Diagnóstico da Calçada	Qualidade do Serviço		Complemento do Diagnóstico
Endereço: Av. Portugal, 45 Data do Registro: 19/11/2019 14:52:43 Num. Lote CTM: 200062300190	60	C

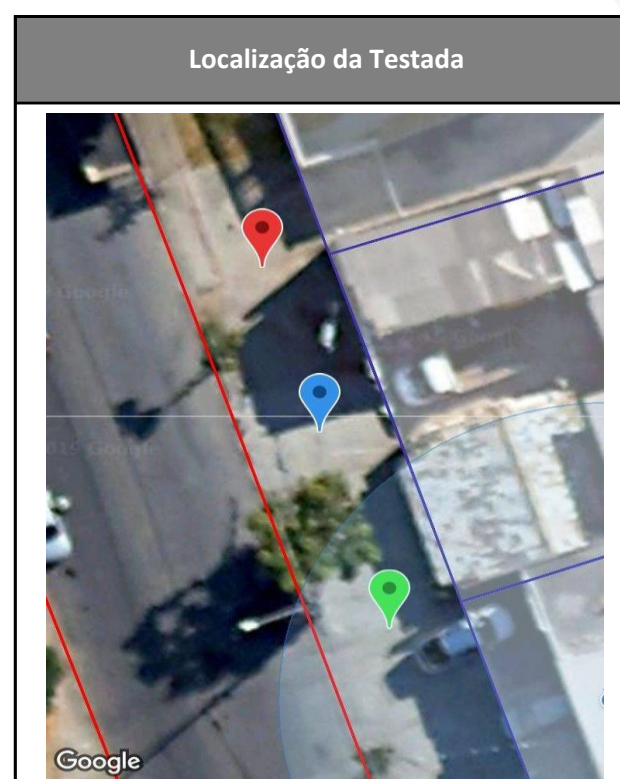
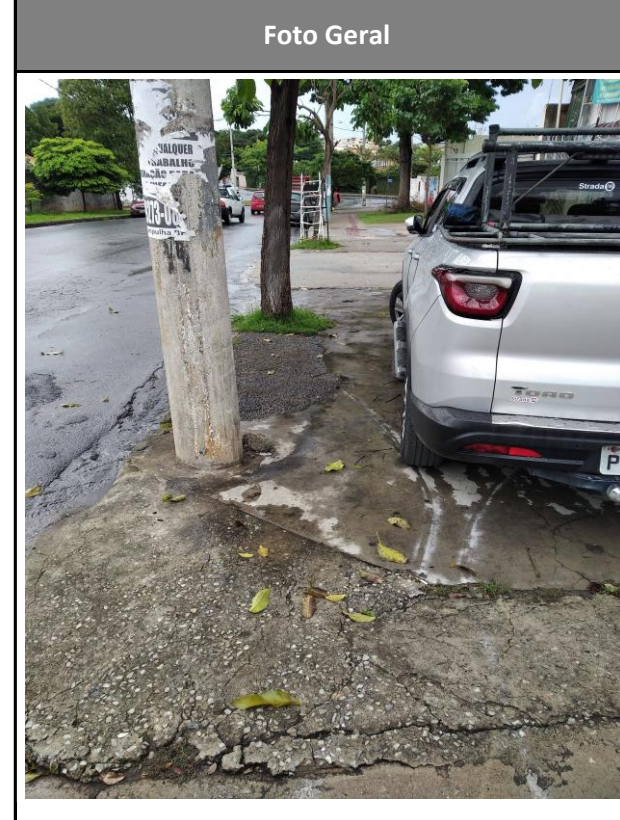
ID	Itens Avaliados	Respostas	Nota
P_1	O Mobiliário urbano está dentro da faixa de serviço de 70 cm ?	Sim	-
P_2	Qual a largura livre do Passeio ?	Acima de 1.50 m	10
P_3	Tipo de revestimento da calçada ?	Concreto	10
P_4	Existencia de Buracos ?	Nenhum	10
P_5	Condições Gerais do Piso e meio-fio da calçada ?	Regular	5
P_6	Presença de desniveis ?	Nenhum	10
P_7	Tem rebaixamento de calçada para Pedestre ?	Não	10
P_8	Possui piso tátil ao longo da Calçada ?	Não	-
P_9	A calçada Possui Rebaixamento de Veiculos correto ?	Não	0
P_10	Existencia de altura livre menor que 2,10 m ?	Não	-
P_11	O Passeio está no padrao da SMPU ?	Não	0
P_12	A testada possui prática de estacionamento sobre o passeio ?	Sim	0
P_13	Existe algum dispositivo de Drenagem sobre a calçada ?	Não	0
P_14	Existe PED em frente a testada ?	Não	-
P_15	Existe FTP em frente a testada ?	Não	-
P_16	Classificação geral da calçada pelo pesquisador.	Regular	5
