Diagnóstico da Calçada	Qualidade do Serviço	
Endereço: Rua São Paulo, 1499	73	B
Data do Registro: 08/11/2019 08:57:15		
Num. Lote CTM: 10248400190

Lote 4 - Rota: Raja Gabáglia

FRATAR
ENGENHARIA CONSULTIVA

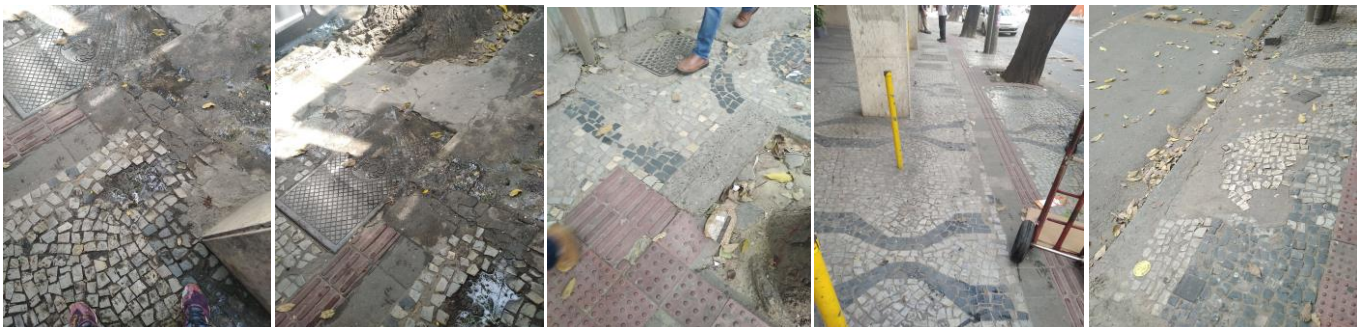
Fotos Complementares - Detalhes do Passeio

ID	Itens Avaliados	Respostas	Nota
P_1	O Mobiliário urbano está dentro da faixa de serviço de 70 cm ?	Sim	-
P_2	Qual a largura livre do Passeio ?	Acima de 1.50 m	10
P_3	Tipo de revestimento da calçada ?	Pedra Portuguesa	8
P_4	Existência de Buracos ?	Poucos	5
P_5	Condições Gerais do Piso e meio-fio da calçada ?	Ótimo(a)	10
P_6	Presença de desníveis ?	Nenhum	10
P_7	Tem rebaixamento de calçada para Pedestre ?	Não	10
P_8	Possui piso tátil ao longo da Calçada ?	Sim	-
P_9	A calçada Possui Rebaixamento de Veículos correto ?	Não	0
P_10	Existência de altura livre menor que 2,10 m ?	Não	-
P_11	O Passeio está no padrão da SMPU ?	Não	0
P_12	A testada possui prática de estacionamento sobre o passeio ?	Não	10
P_13	Existe algum dispositivo de Drenagem sobre a calçada ?	Não	0
P_14	Existe PED em frente a testada ?	Não	-
P_15	Existe FTP em frente a testada ?	Não	-
P_16	Classificação geral da calçada pelo pesquisador.	Ótimo(a)	10
