Lote 1 - Rota: Padre Pedro Pinto

Diagnóstico da Calçada	Qualidade do Serviço	
Endereço: Rua Padre Pedro Pinto, s/nº	70	C
Data do Registro: 13/11/2019 12:07:51		
Num. Lote CTM: 190525500260

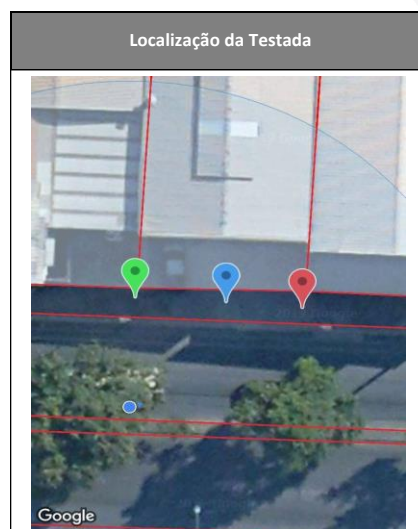
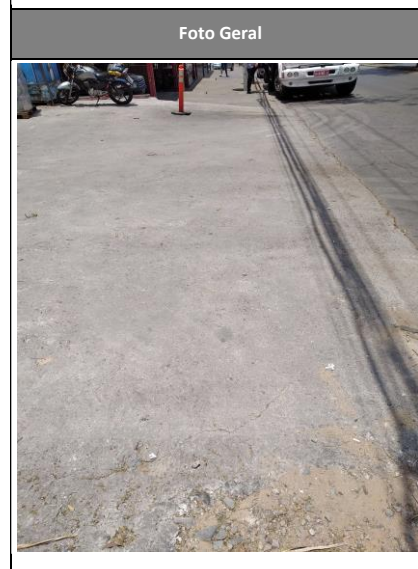
ID	Itens Avaliados	Respostas	Nota
P_1	O Mobiliário urbano está dentro da faixa de serviço de 70 cm ?	Sim	-
P_2	Qual a largura livre do Passeio ?	Acima de 1.50 m	10
P_3	Tipo de revestimento da calçada ?	Concreto	10
P_4	Existência de Buracos ?	Nenhum	10
P_5	Condições Gerais do Piso e meio-fio da calçada ?	Ótimo(a)	10
P_6	Presença de desníveis ?	Severo	0
P_7	Tem rebaixamento de calçada para Pedestre ?	Não	10
P_8	Possui piso tátil ao longo da Calçada ?	Não	-
P_9	A calçada Possui Rebaixamento de Veículos correto ?	Não	0
P_10	Existência de altura livre menor que 2,10 m ?	Não	-
P_11	O Passeio está no padrão da SMPU ?	Não	0
P_12	A testada possui prática de estacionamento sobre o passeio ?	Não	10
P_13	Existe algum dispositivo de Drenagem sobre a calçada ?	Não	0
P_14	Existe PED em frente a testada ?	Não	-
P_15	Existe FTP em frente a testada ?	Não	-
P_16	Classificação geral da calçada pelo pesquisador.	Ótimo(a)	10
