Diagnóstico da Calçada	Qualidade do Serviço	
Endereço: Av. Abílio Machado, 955	65	C
Data do Registro: 11/11/2019 14:42:01		
Num. Lote CTM: 130058600435

# Lote 1 - Rota: Noroeste

**FRATAR**  
ENGENHARIA CONSULTIVA

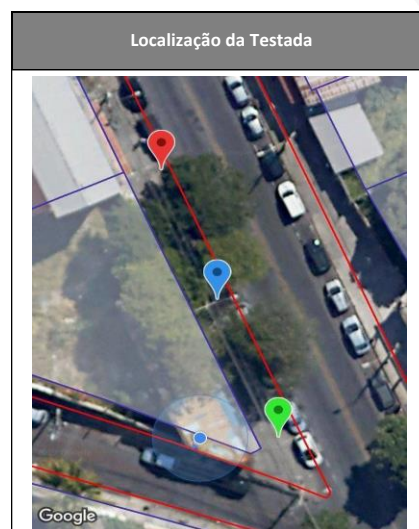
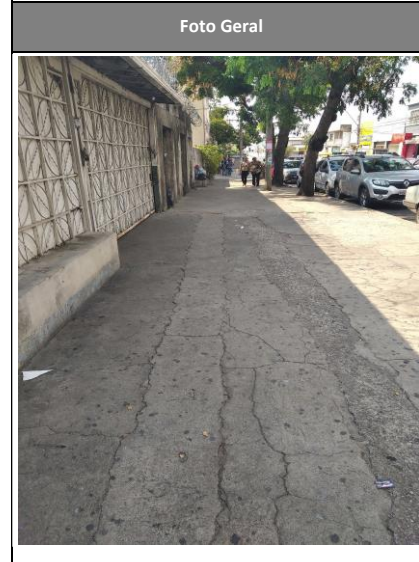
ID	Itens Avaliados	Respostas	Nota
P_1	O Mobiliário urbano está dentro da faixa de serviço de 70 cm ?	Sim	-
P_2	Qual a largura livre do Passeio ?	Acima de 1.50 m	10
P_3	Tipo de revestimento da calçada ?	Concreto	10
P_4	Existência de Buracos ?	Poucos	5
P_5	Condições Gerais do Piso e meio-fio da calçada ?	Regular	5
P_6	Presença de desníveis ?	Nenhum	10
P_7	Tem rebaixamento de calçada para Pedestre ?	Não	10
P_8	Possui piso tátil ao longo da Calçada ?	Não	-
P_9	A calçada Possui Rebaixamento de Veículos correto ?	N.A	0
P_10	Existência de altura livre menor que 2,10 m ?	Não	-
P_11	O Passeio está no padrão da SMPU ?	Não	0
P_12	A testada possui prática de estacionamento sobre o passeio ?	Não	10
P_13	Existe algum dispositivo de Drenagem sobre a calçada ?	Não	0
P_14	Existe PED em frente a testada ?	Não	-
P_15	Existe FTP em frente a testada ?	Não	-
P_16	Classificação geral da calçada pelo pesquisador.	Regular	5
