Lote 1 - Rota: Noroeste

FRATAR
ENGENHARIA CONSULTIVA

Diagnóstico da Calçada	Qualidade do Serviço	
Endereço: Av. Abílio Machado, 1264	78	B
Data do Registro: 08/11/2019 12:29:04		
Num. Lote CTM: 130047200040

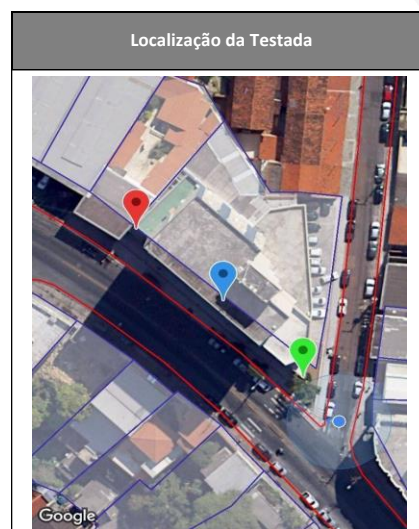
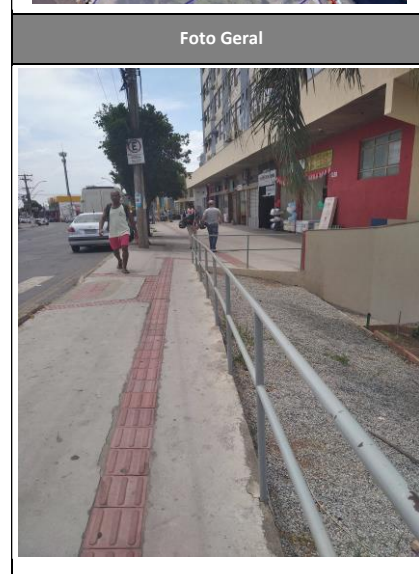
ID	Itens Avaliados	Respostas	Nota
P_1	O Mobiliário urbano está dentro da faixa de serviço de 70 cm ?	Sim	-
P_2	Qual a largura livre do Passeio ?	Acima de 1.50 m	10
P_3	Tipo de revestimento da calçada ?	Concreto	10
P_4	Existência de Buracos ?	Nenhum	10
P_5	Condições Gerais do Piso e meio-fio da calçada ?	Ótimo(a)	10
P_6	Presença de desníveis ?	Nenhum	10
P_7	Tem rebaixamento de calçada para Pedestre ?	Sim	8
P_8	Possui piso tátil ao longo da Calçada ?	Sim	-
P_9	A calçada Possui Rebaixamento de Veículos correto ?	N.A	0
P_10	Existência de altura livre menor que 2,10 m ?	Não	-
P_11	O Passeio está no padrão da SMPU ?	Não	0
P_12	A testada possui prática de estacionamento sobre o passeio ?	Não	10
P_13	Existe algum dispositivo de Drenagem sobre a calçada ?	Não	0
P_14	Existe PED em frente a testada ?	Sim	-
P_15	Existe FTP em frente a testada ?	Não	-
P_16	Classificação geral da calçada pelo pesquisador.	Ótimo(a)	10

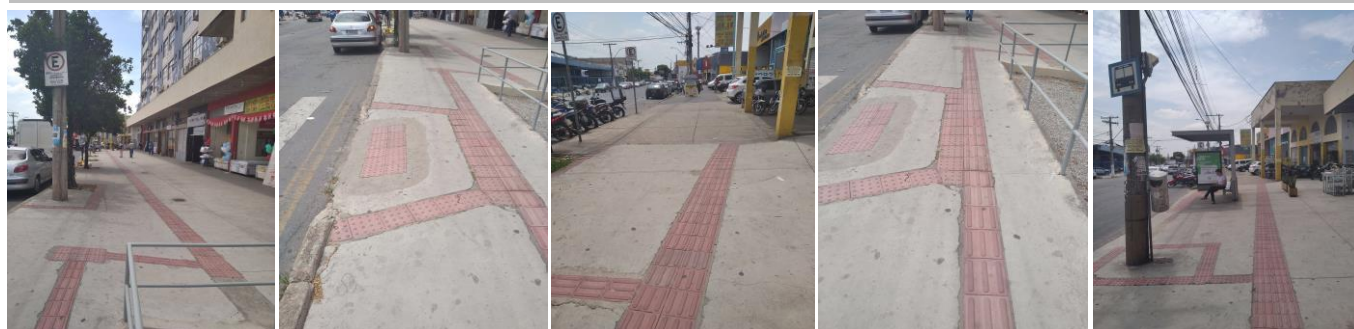
Fotos Complementares - Detalhes do Passeio

ID	Itens Avaliados	Respostas	Nota
P_7_1	Qual tipo do Rebaixo ?	Rebaixo Tipo 1 (trapézio)	0
P_7_1_1	Se for do Tipo 1, Passeio possui largura livre de 1,2 m ?	Sim	0
P_7_1_2	Se for do Tipo 1, O rebaixo tem abas conforme a norma ?	Não	0
P_7_2	A rampa do rebaixo tem Inclinação da norma (8,33%) ?	Sim	0
P_7_3	O rebaixo possui piso tátil ?	Tem piso de alerta e direcional	0
P_7_3_1	O piso tátil de alerta e direcional do rebaixo está conforme a norma ?	Não	0
P_8_1	O piso tátil está no eixo da faixa livre ?	Sim	0
P_8_2	Se tem uma leve mudança de direção está conforme a norma ?	Não	0
P_8_3	Se tem mudança de direção de 90º ou maior está conforme a norma ?	0	0
P_8_4	Se tem mudança de direção de três faixas direcionais está conforme a norma ?	0	0
P_8_5	Se tem mudança de direção de quatro faixas direcionais está conforme a norma?	0	0
P_8_6	Tem piso tátil em pontos de ônibus conforme a norma?	Sim	0
P_8_7	O piso tátil tem conexão com os lotes vizinhos?	Sim	0

P_8_8	O piso tátil está em boas condições aparentes?	Sim	0
P_8_9	O piso tátil apresenta desenho com bom senso?	Sim	0
P_13_1	Dispositivo de Drenagem está devidamente instalado e bem conservado?	0	0
P_13_2	Dispositivo de Drenagem oferece risco para caminamento seguro de pedestre?	0	0
