Lote 1 - Rota: Padre Pedro Pinto

FRATAR
ENGENHARIA CONSULTIVA

Diagnóstico da Calçada	Qualidade do Serviço	
Endereço: Rua Padre Pedro Pinto, s/nº	78	B
Data do Registro: 21/11/2019 12:07:46		
Num. Lote CTM: 190695400160

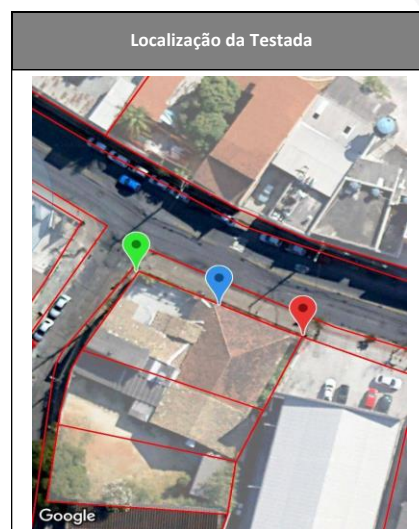
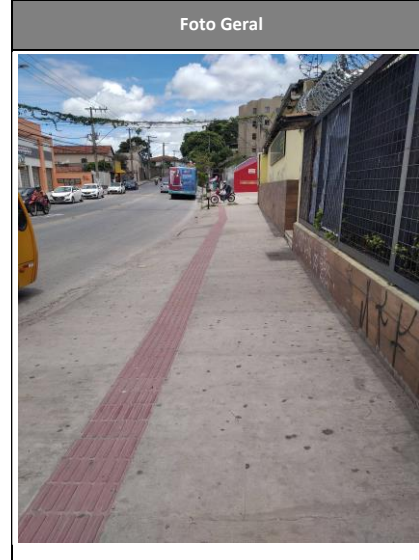
ID	Itens Avaliados	Respostas	Nota
P_1	O Mobiliário urbano está dentro da faixa de serviço de 70 cm ?	Sim	-
P_2	Qual a largura livre do Passeio ?	Acima de 1.50 m	10
P_3	Tipo de revestimento da calçada ?	Concreto	10
P_4	Existência de Buracos ?	Nenhum	10
P_5	Condições Gerais do Piso e meio-fio da calçada ?	Ótimo(a)	10
P_6	Presença de desníveis ?	Nenhum	10
P_7	Tem rebaixamento de calçada para Pedestre ?	Sim	8
P_8	Possui piso tátil ao longo da Calçada ?	Sim	-
P_9	A calçada Possui Rebaixamento de Veículos correto ?	N.A	0
P_10	Existência de altura livre menor que 2,10 m ?	Não	-
P_11	O Passeio está no padrão da SMPU ?	Não	0
P_12	A testada possui prática de estacionamento sobre o passeio ?	Não	10
P_13	Existe algum dispositivo de Drenagem sobre a calçada ?	Não	0
P_14	Existe PED em frente a testada ?	Não	-
P_15	Existe FTP em frente a testada ?	Não	-
P_16	Classificação geral da calçada pelo pesquisador.	Ótimo(a)	10

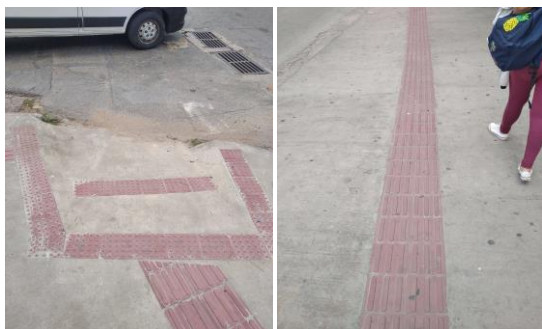
Fotos Complementares - Detalhes do Passeio

ID	Itens Avaliados	Respostas	Nota
P_7_1	Qual tipo do Rebaixo ?	Rebaixo Tipo 1 (trapézio)	0
P_7_1_1	Se for do Tipo 1, Passeio possui largura livre de 1,2 m ?	Sim	0
P_7_1_2	Se for do Tipo 1, O rebaixo tem abas conforme a norma ?	Não	0
P_7_2	A rampa do rebaixo tem Inclinação da norma (8,33%) ?	Sim	0
P_7_3	O rebaixo possui piso tátil ?	Tem piso de alerta e direcional	0
P_7_3_1	O piso tátil de alerta e direcional do rebaixo está conforme a norma ?	Não	0
P_8_1	O piso tátil está no eixo da faixa livre ?	Não	0
P_8_2	Se tem uma leve mudança de direção está conforme a norma ?	Não	0
P_8_3	Se tem mudança de direção de 90º ou maior está conforme a norma ?	0	0
P_8_4	Se tem mudança de direção de três faixas direcionais está conforme a norma ?	0	0
P_8_5	Se tem mudança de direção de quatro faixas direcionais está conforme a norma?	0	0
P_8_6	Tem piso tátil em pontos de ônibus conforme a norma?	N.A	0
P_8_7	O piso tátil tem conexão com os lotes vizinhos?	Sim	0

P_8_8	O piso tátil está em boas condições aparentes?	Sim	0
P_8_9	O piso tátil apresenta desenho com bom senso?	Sim	0
P_13_1	Dispositivo de Drenagem está devidamente instalado e bem conservado?	0	0
P_13_2	Dispositivo de Drenagem oferece risco para caminamento seguro de pedestre?	0	0
