# Lote 1 - Rota: Padre Pedro Pinto

Diagnóstico da Calçada	Qualidade do Serviço	
Endereço: Rua Padre Pedro Pinto, s/nº	70	C
Data do Registro: 21/11/2019 10:31:05		
Num. Lote CTM: 190167300015

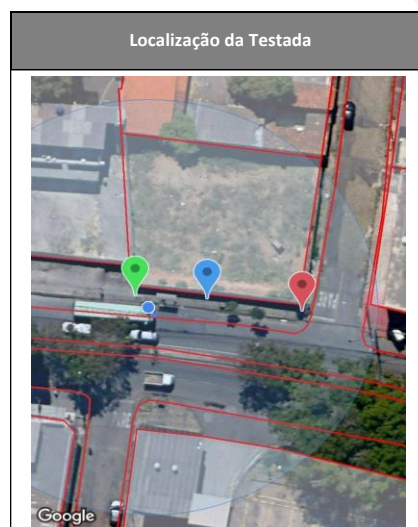
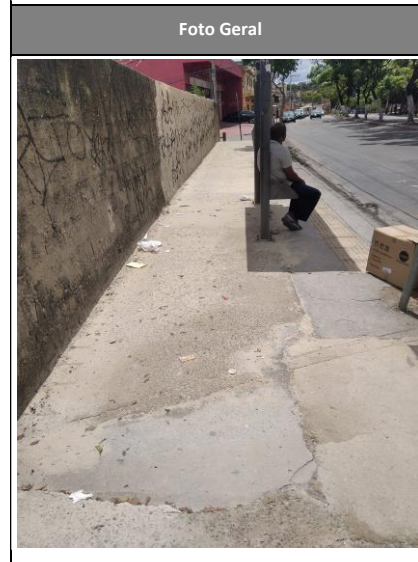
ID	Itens Avaliados	Respostas	Nota
P_1	O Mobiliário urbano está dentro da faixa de serviço de 70 cm ?	Sim	-
P_2	Qual a largura livre do Passeio ?	Acima de 1.50 m	10
P_3	Tipo de revestimento da calçada ?	Concreto	10
P_4	Existência de Buracos ?	Nenhum	10
P_5	Condições Gerais do Piso e meio-fio da calçada ?	Regular	5
P_6	Presença de desníveis ?	Nenhum	10
P_7	Tem rebaixamento de calçada para Pedestre ?	Não	10
P_8	Possui piso tátil ao longo da Calçada ?	Não	-
P_9	A calçada Possui Rebaixamento de Veículos correto ?	N.A	0
P_10	Existência de altura livre menor que 2,10 m ?	Não	-
P_11	O Passeio está no padrão da SMPU ?	Não	0
P_12	A testada possui prática de estacionamento sobre o passeio ?	Não	10
P_13	Existe algum dispositivo de Drenagem sobre a calçada ?	Não	0
P_14	Existe PED em frente a testada ?	Sim	-
P_15	Existe FTP em frente a testada ?	Não	-
P_16	Classificação geral da calçada pelo pesquisador.	Regular	5
