Lote 4 - Rota: Contorno

FRATAR
ENGENHARIA CONSULTIVA

| Diagnóstico da Calçada | Qualidade do Serviço | |
| Endereço: Av.Contorno, 2665 Data do Registro: 08/11/2019 16:07:41 Num. Lote CTM: 60341100095 | 56 | C |

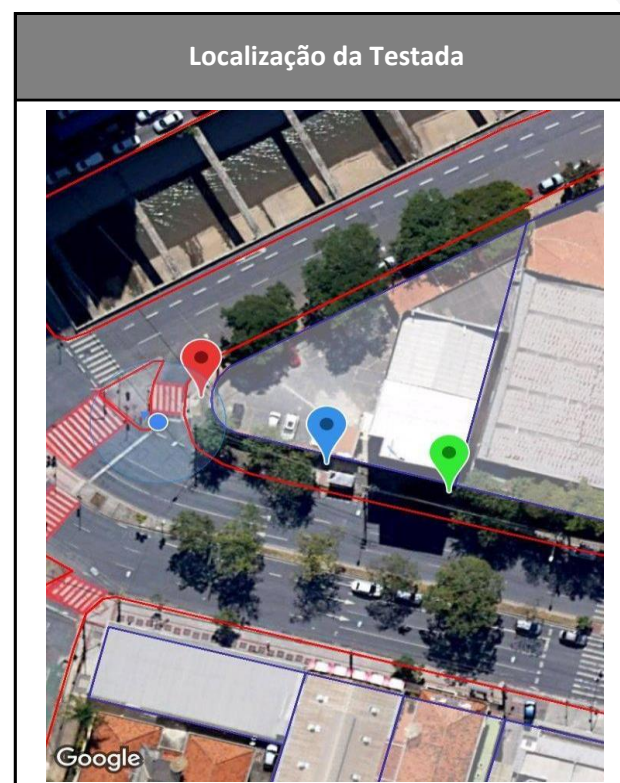
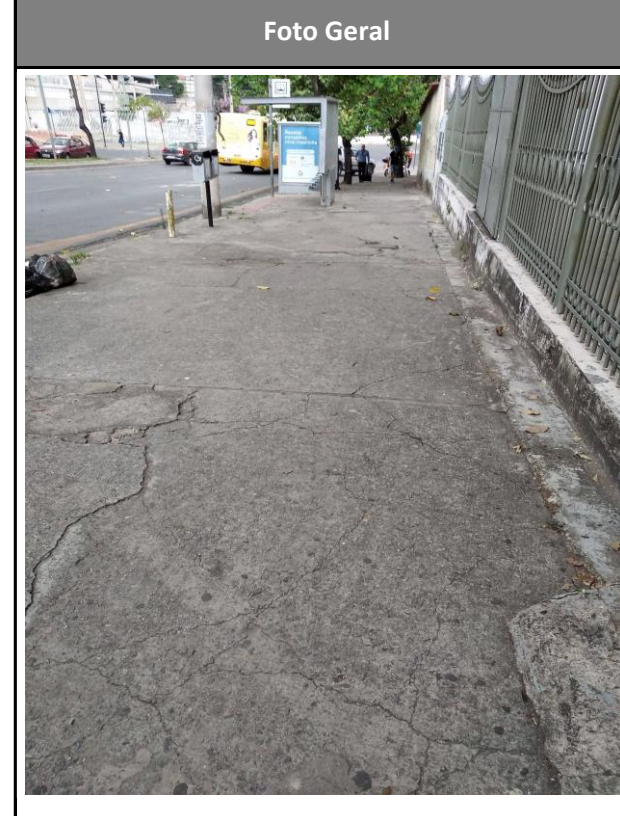
| ID | Itens Avaliados | Respostas | Nota |
|---|--|---|---|
| P_4 | Existencia de Buracos ? | Poucos | 5 |
| P_5 | Condições Gerais do Piso e meio-fio da calçada ? | Regular | 5 |
| P_7 | Tem rebaixamento de calçada para Pedestre ? | Sim | 9 |
| P_8 | Possui piso tátil ao longo da Calçada ? | Não | - |
| P_13 | Existe algum dispositivo de Drenagem sobre a calçada ? | Sim | 0 |

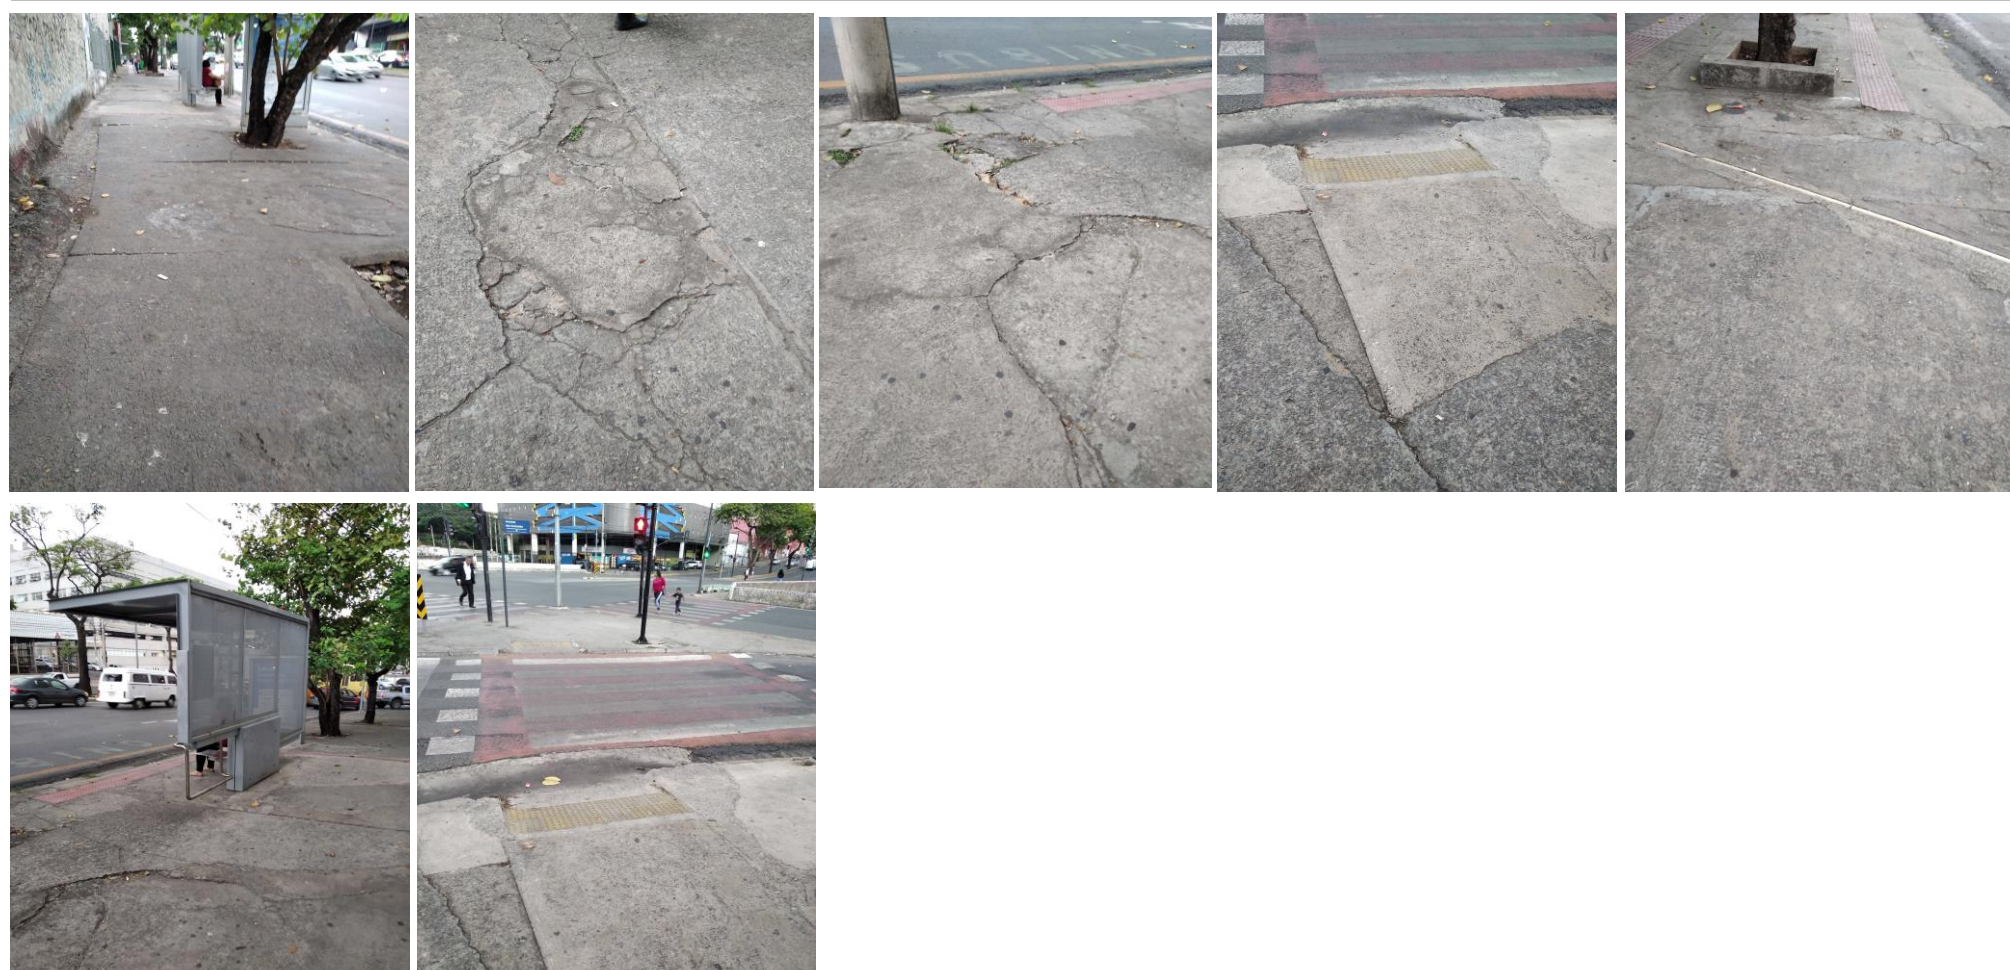
Fotos Complementares - Detalhes do Passeio

| ID | Itens Avaliados | Respostas | Nota |
|---|---|---|---|
| P_13_1 | Dispositivo de Drenagem está devidamente instalado e bem conservado? | Não | 0 |
| P_13_2 | Dispositivo de Drenagem oferece risco para caminhamento seguro de pedestre? | Sim | 0 |
