Diagnóstico da Calçada	Qualidade do Serviço	
Endereço: Av. Olegário Maciel, 1767	78	B
Data do Registro: 05/11/2019 10:56:36		
Num. Lote CTM: 10159500155

Diagnóstico da Calçada	Qualidade do Serviço		Complemento do Diagnóstico
Endereço: Av. Olegário Maciel, 1767 Data do Registro: 05/11/2019 10:56:36 Num. Lote CTM: 10159500155	78	B

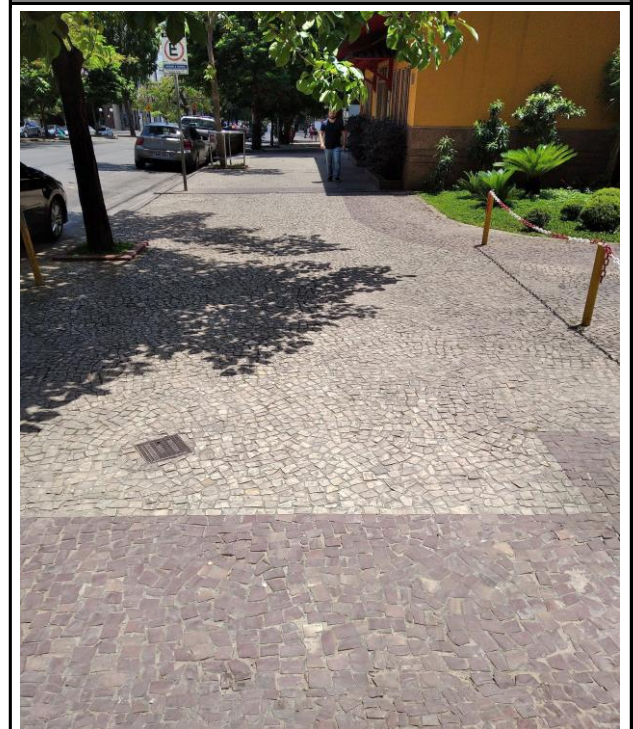
Foto Geral

ID	Itens Avaliados	Respostas	Nota
P_1	O Mobiliário urbano está dentro da faixa de serviço de 70 cm ?	Sim	-
P_2	Qual a largura livre do Passeio ?	Acima de 1.50 m	10
P_3	Tipo de revestimento da calçada ?	Pedra Portuguesa	8
P_4	Existencia de Buracos ?	Nenhum	10
P_5	Condições Gerais do Piso e meio-fio da calçada ?	Ótimo(a)	10
P_6	Presença de desniveis ?	Nenhum	10
P_7	Tem rebaixamento de calçada para Pedestre ?	Não	10
P_8	Possui piso tátil ao longo da Calçada ?	Não	-
P_9	A calçada Possui Rebaixamento de Veiculos correto ?	N.A	0
P_10	Existencia de altura livre menor que 2,10 m ?	Não	-
P_11	O Passeio está no padrao da SMPU ?	Não	0
P_12	A testada possui prática de estacionamento sobre o passeio ?	Não	10
P_13	Existe algum dispositivo de Drenagem sobre a calçada ?	Não	0
P_14	Existe PED em frente a testada ?	Não	-
P_15	Existe FTP em frente a testada ?	Não	-
P_16	Classificação geral da calçada pelo pesquisador.	Ótimo(a)	10
