Lote 1 - Rota: Padre Pedro Pinto

FRATAR
ENGENHARIA CONSULTIVA

Diagnóstico da Calçada	Qualidade do Serviço	
Endereço: Rua Padre Pedro Pinto, s/nº	90	B
Data do Registro: 21/11/2019 10:44:35		
Num. Lote CTM: 190519500020

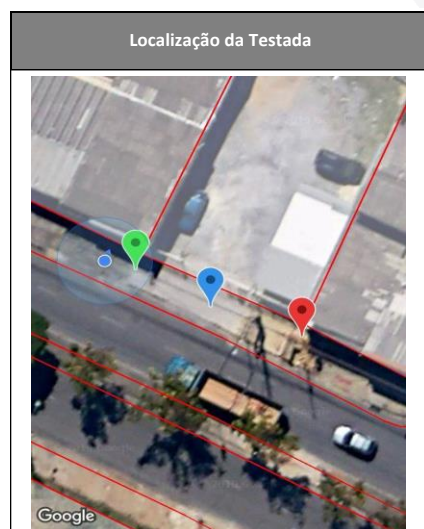
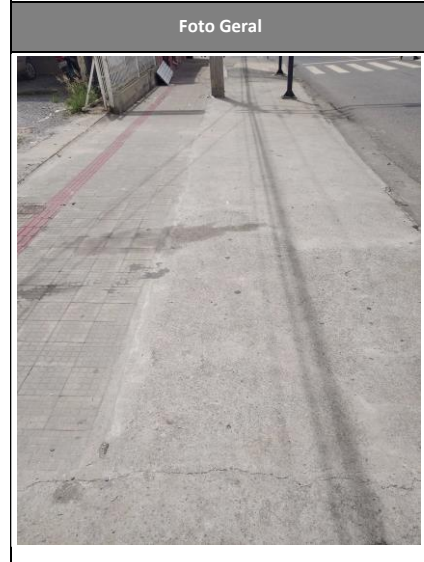
ID	Itens Avaliados	Respostas	Nota
P_1	O Mobiliário urbano está dentro da faixa de serviço de 70 cm ?	Não	-
P_2	Qual a largura livre do Passeio ?	Acima de 1.50 m	10
P_3	Tipo de revestimento da calçada ?	Concreto	10
P_4	Existência de Buracos ?	Nenhum	10
P_5	Condições Gerais do Piso e meio-fio da calçada ?	Ótimo(a)	10
P_6	Presença de desníveis ?	Nenhum	10
P_7	Tem rebaixamento de calçada para Pedestre ?	Não	10
P_8	Possui piso tátil ao longo da Calçada ?	Sim	-
P_9	A calçada Possui Rebaixamento de Veículos correto ?	Sim	10
P_10	Existência de altura livre menor que 2,10 m ?	Não	-
P_11	O Passeio está no padrão da SMPU ?	Não	0
P_12	A testada possui prática de estacionamento sobre o passeio ?	Não	10
P_13	Existe algum dispositivo de Drenagem sobre a calçada ?	Não	0
P_14	Existe PED em frente a testada ?	Não	-
P_15	Existe FTP em frente a testada ?	Não	-
P_16	Classificação geral da calçada pelo pesquisador.	Ótimo(a)	10
