Diagnóstico da Calçada	Qualidade do Serviço	
Endereço: Av. Portugal, s/nº	49	D
Data do Registro: 16/11/2019 12:30:35		
Num. Lote CTM: 200076500945

Diagnóstico da Calçada	Qualidade do Serviço		Complemento do Diagnóstico
Endereço: Av. Portugal, s/nº Data do Registro: 16/11/2019 12:30:35 Num. Lote CTM: 200076500945	49	D

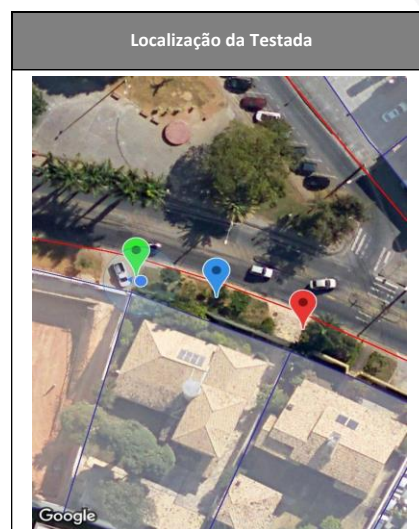
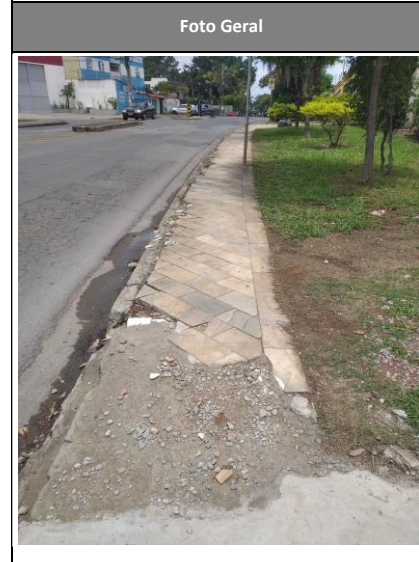
ID	Itens Avaliados	Respostas	Nota
P_1	O Mobiliário urbano está dentro da faixa de serviço de 70 cm ?	Sim	-
P_2	Qual a largura livre do Passeio ?	Entre 0.80 m e 1.20 m	4
P_3	Tipo de revestimento da calçada ?	Outro	0
P_4	Existência de Buracos ?	Poucos	5
P_5	Condições Gerais do Piso e meio-fio da calçada ?	Regular	5
P_6	Presença de desníveis ?	Nenhum	10
P_7	Tem rebaixamento de calçada para Pedestre ?	Não	10
P_8	Possui piso tátil ao longo da Calçada ?	Não	-
P_9	A calçada Possui Rebaixamento de Veículos correto ?	Não	0
P_10	Existência de altura livre menor que 2,10 m ?	Não	-
P_11	O Passeio está no padrão da SMPU ?	Não	0
P_12	A testada possui prática de estacionamento sobre o passeio ?	Não	10
P_13	Existe algum dispositivo de Drenagem sobre a calçada ?	Não	0
P_14	Existe PED em frente a testada ?	Não	-
P_15	Existe FTP em frente a testada ?	Não	-
P_16	Classificação geral da calçada pelo pesquisador.	Regular	5
