Diagnóstico da Calçada	Qualidade do Serviço	
Endereço: Rua Conceição do Mato Dentro, 546	70	C
Data do Registro: 28/10/2019 12:03:17		
Num. Lote CTM: 140106100020

Diagnóstico da Calçada	Qualidade do Serviço		Complemento do Diagnóstico
Endereço: Rua Conceição do Mato Dentro, 546 Data do Registro: 28/10/2019 12:03:17 Num. Lote CTM: 140106100020	70	C

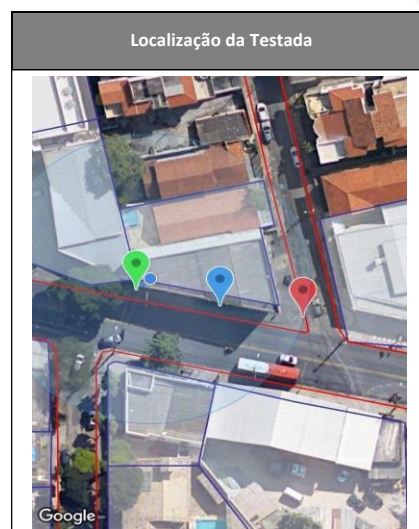
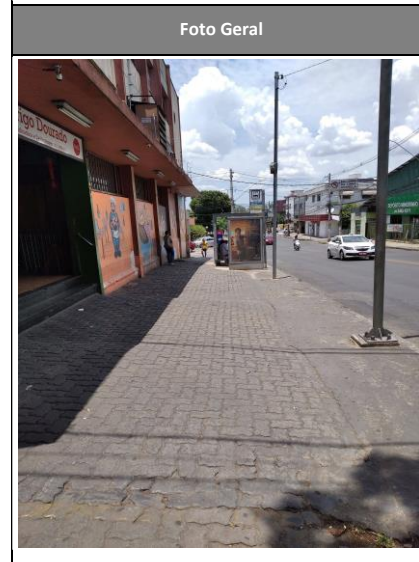
ID	Itens Avaliados	Respostas	Nota
P_1	O Mobiliário urbano está dentro da faixa de serviço de 70 cm ?	Sim	-
P_2	Qual a largura livre do Passeio ?	Entre 1.20 m e 1.50 m	6
P_3	Tipo de revestimento da calçada ?	Bloco Intertravado de Concreto	10
P_4	Existência de Buracos ?	Nenhum	10
P_5	Condições Gerais do Piso e meio-fio da calçada ?	Ótimo(a)	10
P_6	Presença de desníveis ?	Leve	7
P_7	Tem rebaixamento de calçada para Pedestre ?	Sim	7
P_8	Possui piso tátil ao longo da Calçada ?	Não	-
P_9	A calçada Possui Rebaixamento de Veículos correto ?	N.A	0
P_10	Existência de altura livre menor que 2,10 m ?	Não	-
P_11	O Passeio está no padrão da SMPU ?	Não	0
P_12	A testada possui prática de estacionamento sobre o passeio ?	Não	10
P_13	Existe algum dispositivo de Drenagem sobre a calçada ?	Não	0
P_14	Existe PED em frente a testada ?	Sim	-
P_15	Existe FTP em frente a testada ?	Não	-
P_16	Classificação geral da calçada pelo pesquisador.	Ótimo(a)	10

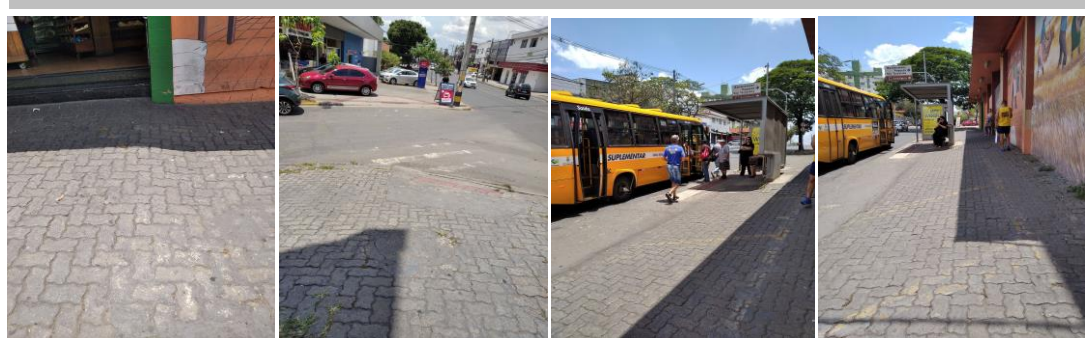
Fotos Complementares - Detalhes do Passeio

ID	Itens Avaliados	Respostas	Nota
P_7_1	Qual tipo do Rebaixo ?	Rebaixo Tipo 1 (trapézio)	0
P_7_1_1	Se for do Tipo 1, Passeio possui largura livre de 1,2 m ?	Sim	0
P_7_1_2	Se for do Tipo 1, O rebaixo tem abas conforme a norma ?	Não	0
P_7_2	A rampa do rebaixo tem Inclinação da norma (8,33%) ?	Sim	0
P_7_3	O rebaixo possui piso tátil ?	Tem só piso de alerta	-1
P_7_3_1	O piso tátil de alerta e direcional do rebaixo está conforme a norma ?	Não	0
P_8_1	O piso tátil está no eixo da faixa livre ?	0	0
P_8_2	Se tem uma leve mudança de direção está conforme a norma ?	0	0
P_8_3	Se tem mudança de direção de 90º ou maior está conforme a norma ?	0	0
P_8_4	Se tem mudança de direção de três faixas direcionais está conforme a norma ?	0	0
P_8_5	Se tem mudança de direção de quatro faixas direcionais está conforme a norma?	0	0
P_8_6	Tem piso tátil em pontos de ônibus conforme a norma?	0	0
P_8_7	O piso tátil tem conexão com os lotes vizinhos?	0	0

P_8_8	O piso tátil está em boas condições aparentes?	0	0
P_8_9	O piso tátil apresenta desenho com bom senso?	0	0
P_13_1	Dispositivo de Drenagem está devidamente instalado e bem conservado?	0	0
P_13_2	Dispositivo de Drenagem oferece risco para caminamento seguro de pedestre?	0	0
