Lote 1 - Rota: Noroeste

FRATAR
ENGENHARIA CONSULTIVA

Diagnóstico da Calçada	Qualidade do Serviço	
Endereço: Av. Abílio Machado, 1887	52	C
Data do Registro: 11/11/2019 16:08:25		
Num. Lote CTM: 130114400410

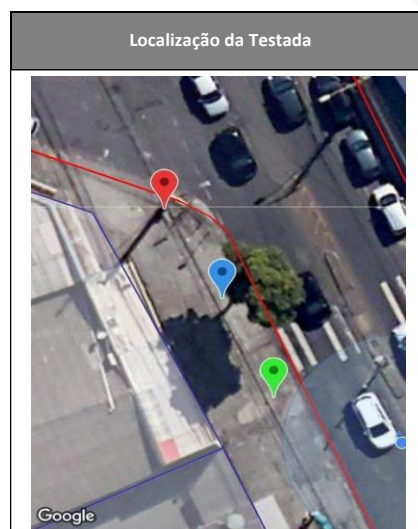
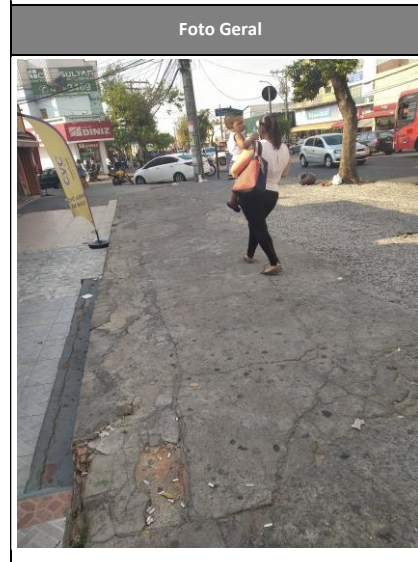
ID	Itens Avaliados	Respostas	Nota
P_1	O Mobiliário urbano está dentro da faixa de serviço de 70 cm ?	Sim	-
P_2	Qual a largura livre do Passeio ?	Acima de 1.50 m	10
P_3	Tipo de revestimento da calçada ?	Concreto	10
P_4	Existência de Buracos ?	Poucos	5
P_5	Condições Gerais do Piso e meio-fio da calçada ?	Péssimo	0
P_6	Presença de desníveis ?	Nenhum	10
P_7	Tem rebaixamento de calçada para Pedestre ?	Sim	7
P_8	Possui piso tátil ao longo da Calçada ?	Não	-
P_9	A calçada Possui Rebaixamento de Veículos correto ?	N.A	0
P_10	Existência de altura livre menor que 2,10 m ?	Não	-
P_11	O Passeio está no padrão da SMPU ?	Não	0
P_12	A testada possui prática de estacionamento sobre o passeio ?	Não	10
P_13	Existe algum dispositivo de Drenagem sobre a calçada ?	Não	0
P_14	Existe PED em frente a testada ?	Não	-
P_15	Existe FTP em frente a testada ?	Sim	-
P_16	Classificação geral da calçada pelo pesquisador.	Ruim	0

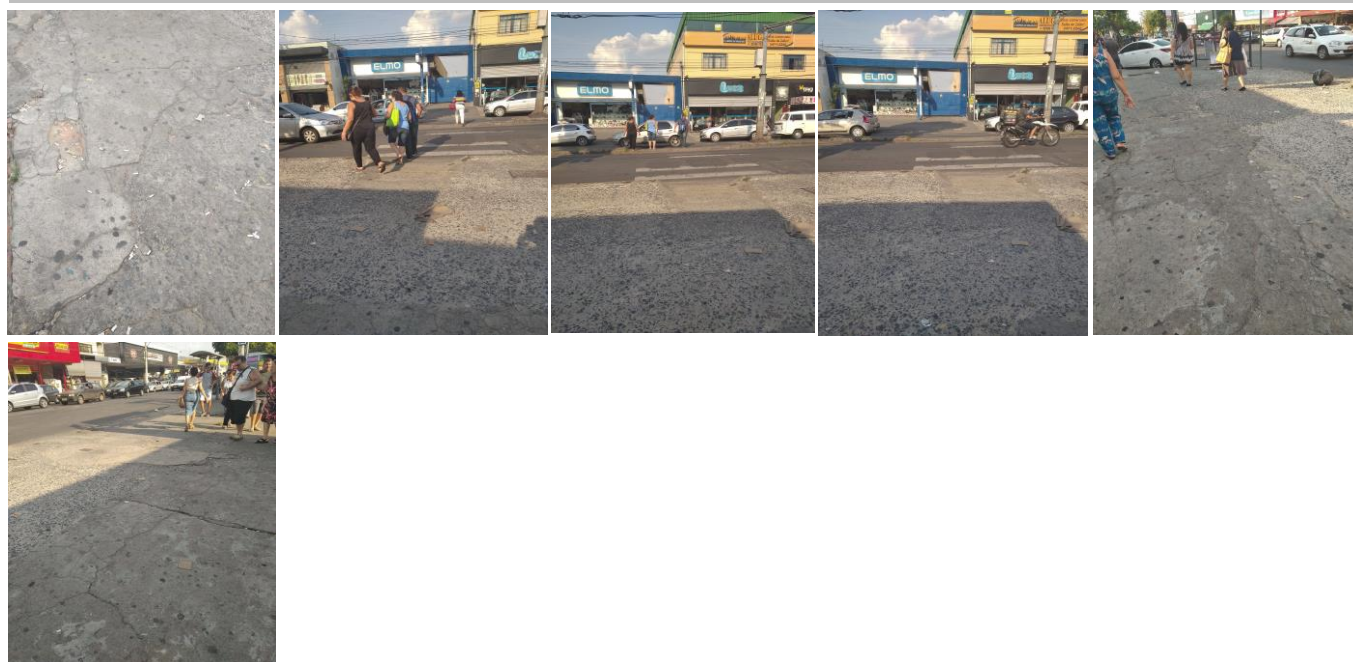
Fotos Complementares - Detalhes do Passeio

ID	Itens Avaliados	Respostas	Nota
P_7_1	Qual tipo do Rebaixo ?	Rebaixo Tipo 1 (trapézio)	0
P_7_1_1	Se for do Tipo 1, Passeio possui largura livre de 1,2 m ?	Sim	0
P_7_1_2	Se for do Tipo 1, O rebaixo tem abas conforme a norma ?	Não	-1
P_7_2	A rampa do rebaixo tem Inclinação da norma (8,33%) ?	Sim	0
P_7_3	O rebaixo possui piso tátil ?	Tem só piso de alerta	-1
P_7_3_1	O piso tátil de alerta e direcional do rebaixo está conforme a norma ?	Não	0
P_8_1	O piso tátil está no eixo da faixa livre ?	0	0
P_8_2	Se tem uma leve mudança de direção está conforme a norma ?	0	0
P_8_3	Se tem mudança de direção de 90º ou maior está conforme a norma ?	0	0
P_8_4	Se tem mudança de direção de três faixas direcionais está conforme a norma ?	0	0
P_8_5	Se tem mudança de direção de quatro faixas direcionais está conforme a norma?	0	0
P_8_6	Tem piso tátil em pontos de ônibus conforme a norma?	0	0
P_8_7	O piso tátil tem conexão com os lotes vizinhos?	0	0

P_8_8	O piso tátil está em boas condições aparentes?	0	0
P_8_9	O piso tátil apresenta desenho com bom senso?	0	0
P_13_1	Dispositivo de Drenagem está devidamente instalado e bem conservado?	0	0
P_13_2	Dispositivo de Drenagem oferece risco para caminamento seguro de pedestre?	0	0
