Diagnóstico da Calçada	Qualidade do Serviço	
Endereço: Rua São Paulo, 1636	53	C
Data do Registro: 08/11/2019 09:55:00		
Num. Lote CTM: 10223900390

Lote 4 - Rota: Raja Gabáglia

FRATAR
ENGENHARIA CONSULTIVA

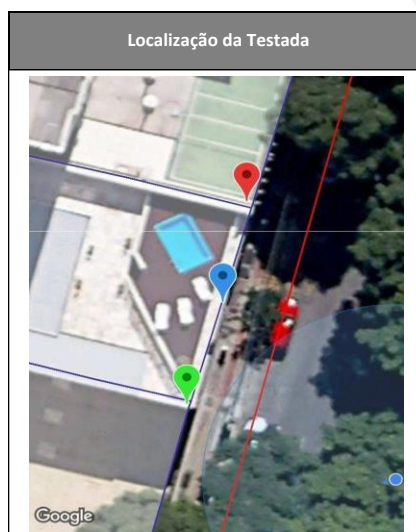
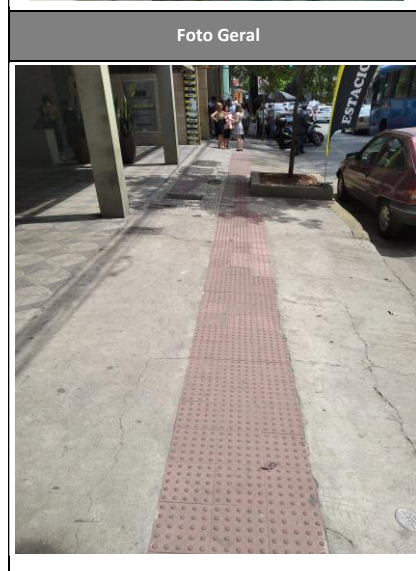
ID	Itens Avaliados	Respostas	Nota
P_1	O Mobiliário urbano está dentro da faixa de serviço de 70 cm ?	Sim	-
P_2	Qual a largura livre do Passeio ?	Acima de 1.50 m	10
P_3	Tipo de revestimento da calçada ?	Pedra Portuguesa	8
P_4	Existência de Buracos ?	Poucos	5
P_5	Condições Gerais do Piso e meio-fio da calçada ?	Regular	5
P_6	Presença de desníveis ?	Severo	0
P_7	Tem rebaixamento de calçada para Pedestre ?	Não	10
P_8	Possui piso tátil ao longo da Calçada ?	Sim	-
P_9	A calçada Possui Rebaixamento de Veículos correto ?	Não	0
P_10	Existência de altura livre menor que 2,10 m ?	Não	-
P_11	O Passeio está no padrão da SMPU ?	Não	0
P_12	A testada possui prática de estacionamento sobre o passeio ?	Não	10
P_13	Existe algum dispositivo de Drenagem sobre a calçada ?	Não	0
P_14	Existe PED em frente a testada ?	Não	-
P_15	Existe FTP em frente a testada ?	Não	-
P_16	Classificação geral da calçada pelo pesquisador.	Regular	5
