Diagnóstico da Calçada	Qualidade do Serviço	
Endereço: Av. Abílio Machado, 749	75	B
Data do Registro: 11/11/2019 14:21:14		
Num. Lote CTM: 130062000230

Lote 1 - Rota: Noroeste

FRATAR
ENGENHARIA CONSULTIVA

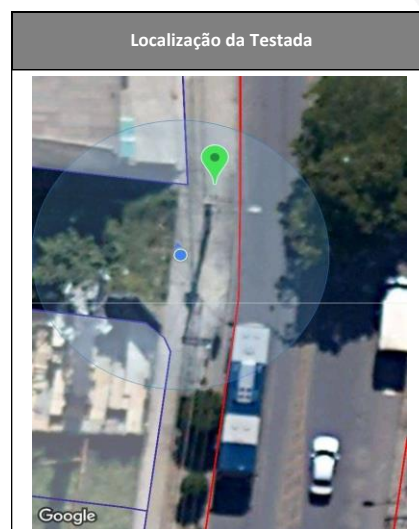
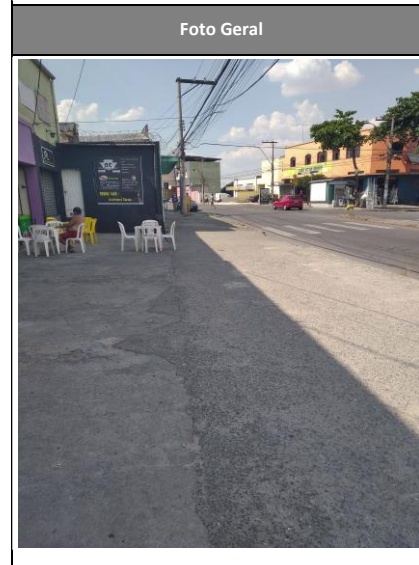
ID	Itens Avaliados	Respostas	Nota
P_1	O Mobiliário urbano está dentro da faixa de serviço de 70 cm ?	Sim	-
P_2	Qual a largura livre do Passeio ?	Acima de 1.50 m	10
P_3	Tipo de revestimento da calçada ?	Concreto	10
P_4	Existência de Buracos ?	Poucos	5
P_5	Condições Gerais do Piso e meio-fio da calçada ?	Regular	5
P_6	Presença de desníveis ?	Nenhum	10
P_7	Tem rebaixamento de calçada para Pedestre ?	Não	10
P_8	Possui piso tátil ao longo da Calçada ?	Não	-
P_9	A calçada Possui Rebaixamento de Veículos correto ?	Sim	10
P_10	Existência de altura livre menor que 2,10 m ?	Não	-
P_11	O Passeio está no padrão da SMPU ?	Não	0
P_12	A testada possui prática de estacionamento sobre o passeio ?	Não	10
P_13	Existe algum dispositivo de Drenagem sobre a calçada ?	Não	0
P_14	Existe PED em frente a testada ?	Não	-
P_15	Existe FTP em frente a testada ?	Não	-
P_16	Classificação geral da calçada pelo pesquisador.	Regular	5
