Diagnóstico da Calçada	Qualidade do Serviço	
Endereço: Av. Afonso Pena, 4144	73	B
Data do Registro: 02/11/2019 10:06:10		
Num. Lote CTM: 80295000150

Lote 5 - Rota: Afonso Pena

FRATAR
ENGENHARIA CONSULTIVA

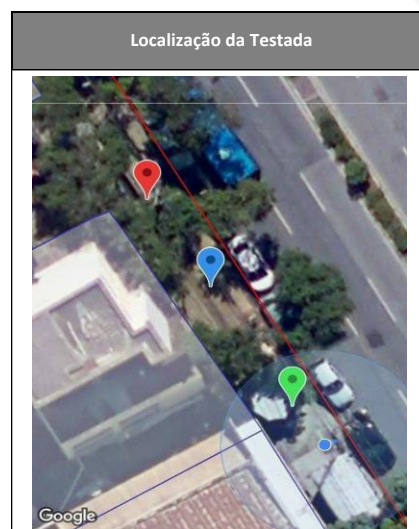
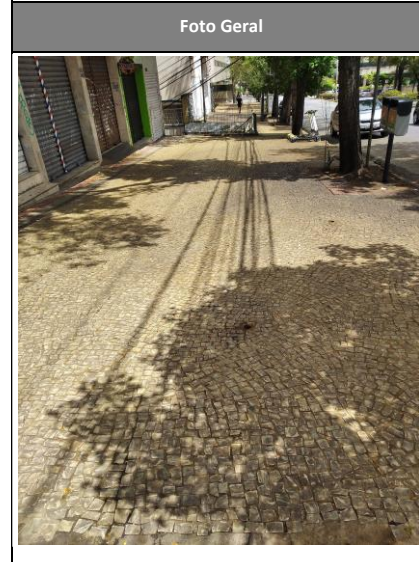
ID	Itens Avaliados	Respostas	Nota
P_1	O Mobiliário urbano está dentro da faixa de serviço de 70 cm ?	Sim	-
P_2	Qual a largura livre do Passeio ?	Acima de 1.50 m	10
P_3	Tipo de revestimento da caçada ?	Pedra Portuguesa	8
P_4	Existência de Buracos ?	Nenhum	10
P_5	Condições Gerais do Piso e meio-fio da calçada ?	Regular	5
P_6	Presença de desníveis ?	Nenhum	10
P_7	Tem rebaixamento de calçada para Pedestre ?	Não	10
P_8	Possui piso tátil ao longo da Calçada ?	Sim	-
P_9	A calçada Possui Rebaixamento de Veículos correto ?	N.A	0
P_10	Existência de altura livre menor que 2,10 m ?	Não	-
P_11	O Passeio está no padrão da SMPU ?	Não	0
P_12	A testada possui prática de estacionamento sobre o passeio ?	Não	10
P_13	Existe algum dispositivo de Drenagem sobre a calçada ?	Não	0
P_14	Existe PED em frente a testada ?	Não	-
P_15	Existe FTP em frente a testada ?	Não	-
P_16	Classificação geral da calçada pelo pesquisador.	Ótimo(a)	10
