Lote 4 - Rota: Contorno

FRATAR
ENGENHARIA CONSULTIVA

Diagnóstico da Calçada	Qualidade do Serviço	
Endereço: Av.Contorno, 6605	88	B
Data do Registro: 07/11/2019 16:56:42		
Num. Lote CTM: 90049300245

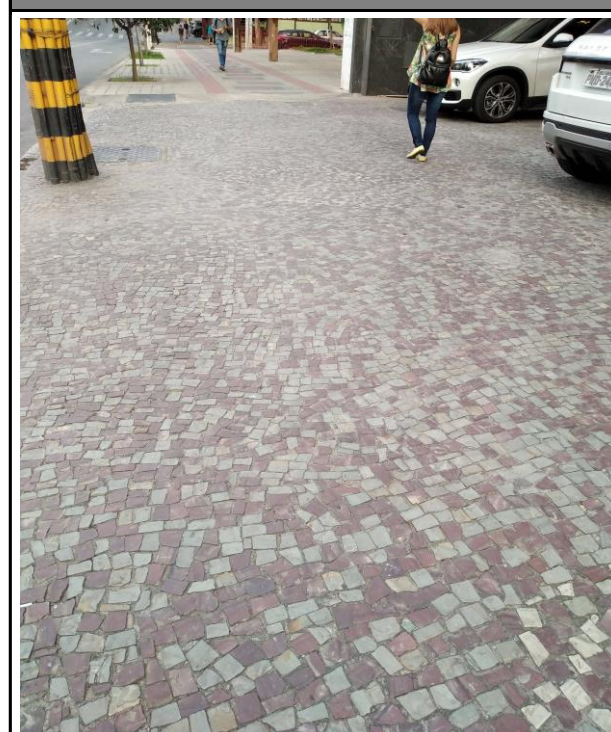
Foto Geral

ID	Itens Avaliados	Respostas	Nota
P_1	O Mobiliário urbano está dentro da faixa de serviço de 70 cm ?	Sim	-
P_2	Qual a largura livre do Passeio ?	Acima de 1.50 m	10
P_3	Tipo de revestimento da calçada ?	Pedra Portuguesa	8
P_4	Existência de Buracos ?	Nenhum	10
P_5	Condições Gerais do Piso e meio-fio da calçada ?	Ótimo(a)	10
P_6	Presença de desníveis ?	Nenhum	10
P_7	Tem rebaixamento de calçada para Pedestre ?	Não	10
P_8	Possui piso tátil ao longo da Calçada ?	Não	-
P_9	A calçada Possui Rebaixamento de Veículos correto ?	Sim	10
P_10	Existência de altura livre menor que 2,10 m ?	Não	-
P_11	O Passeio está no padrão da SMPU ?	Não	0
P_12	A testada possui prática de estacionamento sobre o passeio ?	Não	10
P_13	Existe algum dispositivo de Drenagem sobre a calçada ?	Não	0
P_14	Existe PED em frente a testada ?	Não	-
P_15	Existe FTP em frente a testada ?	Não	-
P_16	Classificação geral da calçada pelo pesquisador.	Ótimo(a)	10
